Relatórios de Campo da Região Nordeste

VOLUME 1 - TOMO II

SÉRIE MEMÓRIAS DO
PROGRAMA NACIONAL DE
SANEAMENTO RURAL

PROGRAMA NACIONAL
DE SANEAMENTO RURAL

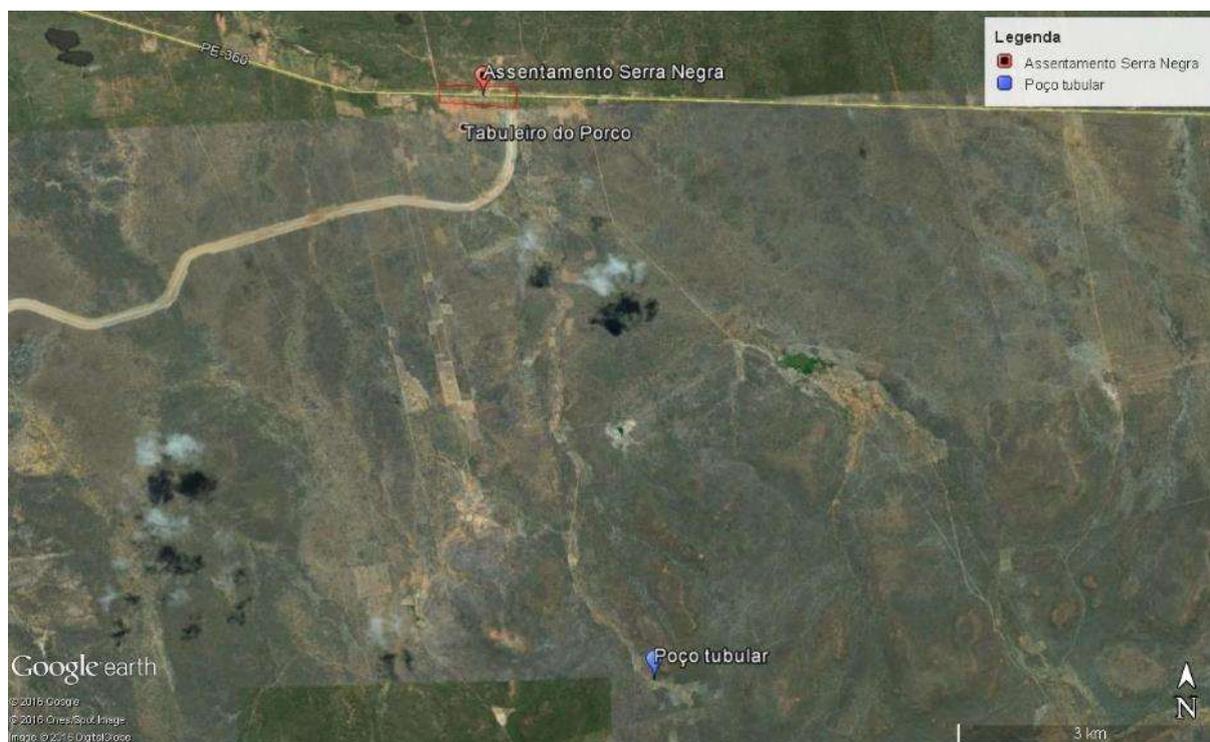
Figura 21 – Localização do poço tubular HR668 em relação às residências do Assentamento Serra Negra

A obra de perfuração do poço tubular foi custeada pelo INCRA. A operação do poço se dava com a utilização de um gerador a diesel. No período entre 2002 e 2012, na ausência de adutora de água, o abastecimento de água da comunidade ocorreu por meio de caminhões-pipa, que buscavam a água em cisternas construídas próximas ao poço acondicionando-a nas cisternas. No início de 2009 e no período 2013/2014, a prefeitura de Floresta, por meio do Conselho das Águas, promoveu a construção de novas cisternas no assentamento. No primeiro período (2009), foram construídas cisternas de placas e, no segundo (2013/2014), cisternas de polietileno.

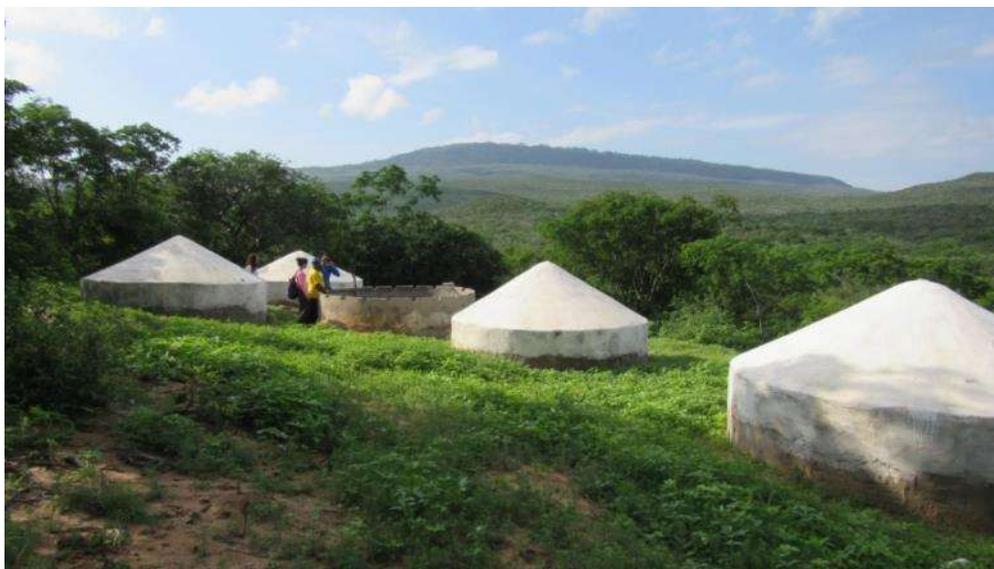
Figura 22– Caixas localizadas próximas ao poço, em ponto elevado, para onde a água era bombeada e posteriormente seguia para as cisternas das casas, por gravidade

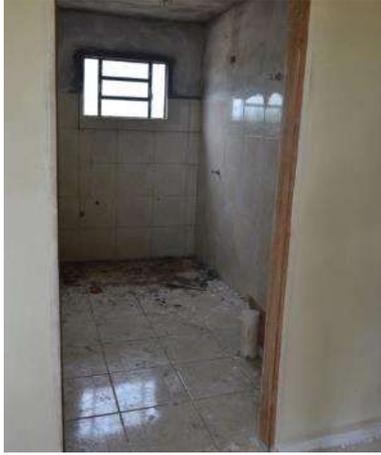
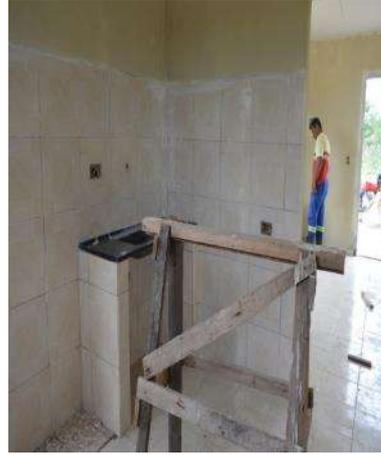
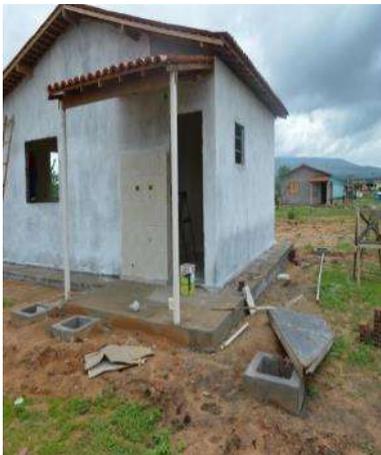
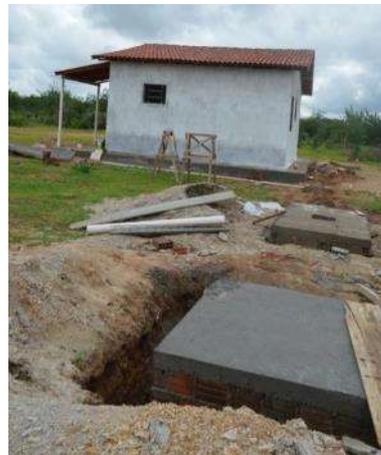
Figura 24 – Detalhes das instalações de residência em construção, do Programa "Minha Casa, Minha Vida"

a) Banheiro da residência, com cerâmica e ligações de água para chuveiro, vaso sanitário e pia

b) Cozinha da residência, com cerâmica e ligação de água para a pia

c) Vista frontal da casa, com as caixas de passagem de águas residuárias

d) Fosse séptica e sumidouro utilizados como destinação final das águas residuárias

Ressalta-se que todas as casas já estão sendo construídas com canalização interna de água e ligadas à rede de abastecimento da comunidade, cuja fonte é o poço que atualmente encontra-se paralisado. Além disso, possuem fossa séptica e sumidouro, para tratamento e destinação final das águas residuárias, conforme observado na Figura 24.

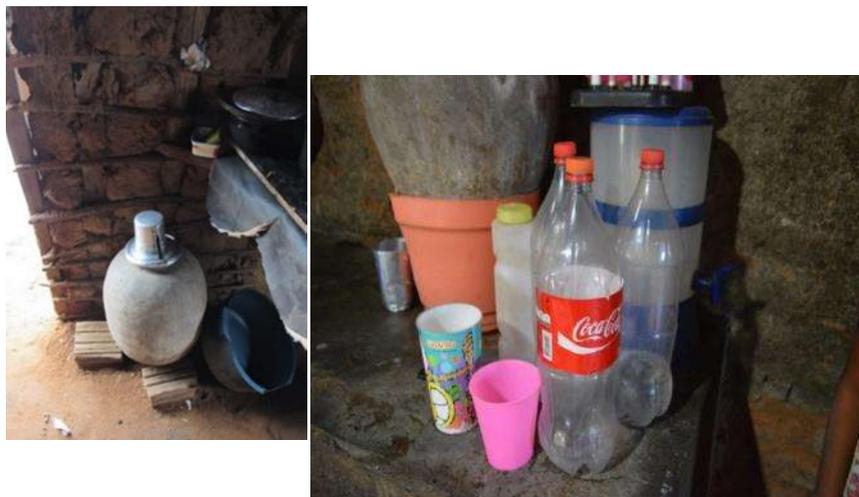
Figura 26 – Diferentes formas de armazenamento de água nos domicílios

a) Jarro de barro

b) Garrafas pet e filtro

A forma de armazenamento da água dentro do domicílio varia em cada casa, sendo utilizadas garrafas plásticas, jarros de barro, filtros, dentre outros (Figura 26). Alguns moradores mencionaram utilizar filtro de barro, no entanto, estes não são a principal forma de tratamento de água utilizadas no espaço intradomiciliar, sendo o cloro, disponibilizado pelos agentes comunitários de saúde, a principal forma de tratamento identificada nos domicílios. Inclusive, a população do assentamento se mostrou bastante conscientizada da importância da utilização do cloro na água para consumo humano. Além disso, são fornecidas pastilhas de cloro pelos próprios caminhões-pipa (quando a água não é proveniente da COMPESA).

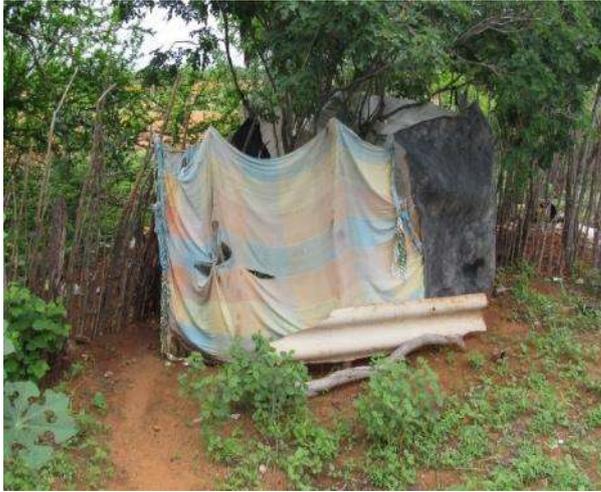
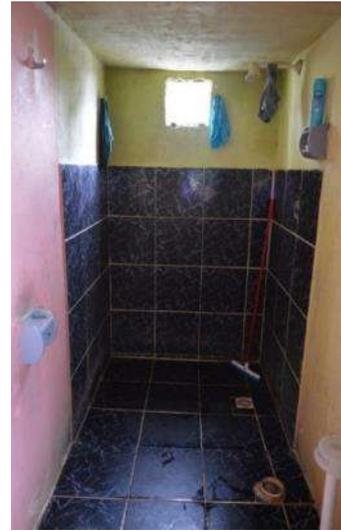
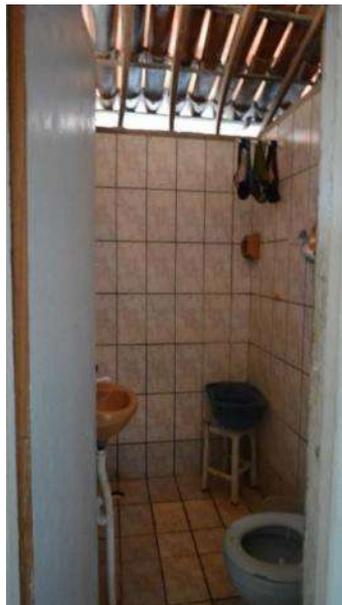
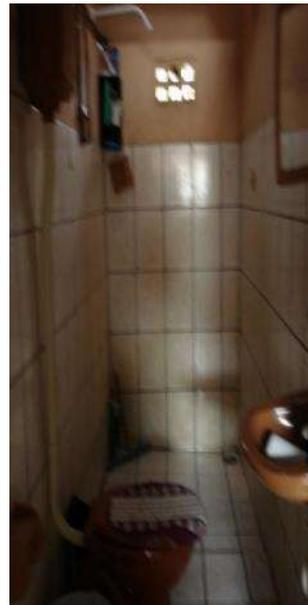
Figura 28– Exemplos de banheiros na comunidade, com diferentes infraestruturas internas

a) Banheiro de lona no quintal dos fundos de uma residência

b) Banheiro dentro da residência, apenas com o chuveiro

c) Banheiro dentro do domicílio, com vaso sanitário e pia, mas sem chuveiro

d) Banheiro completo dentro da residência, com vaso sanitário, pia e chuveiro

Foi possível identificar que a infraestrutura interna do banheiro varia de acordo com as condições financeiras do morador. Na maior parte dos casos, há porta e revestimento de cerâmica no cômodo.

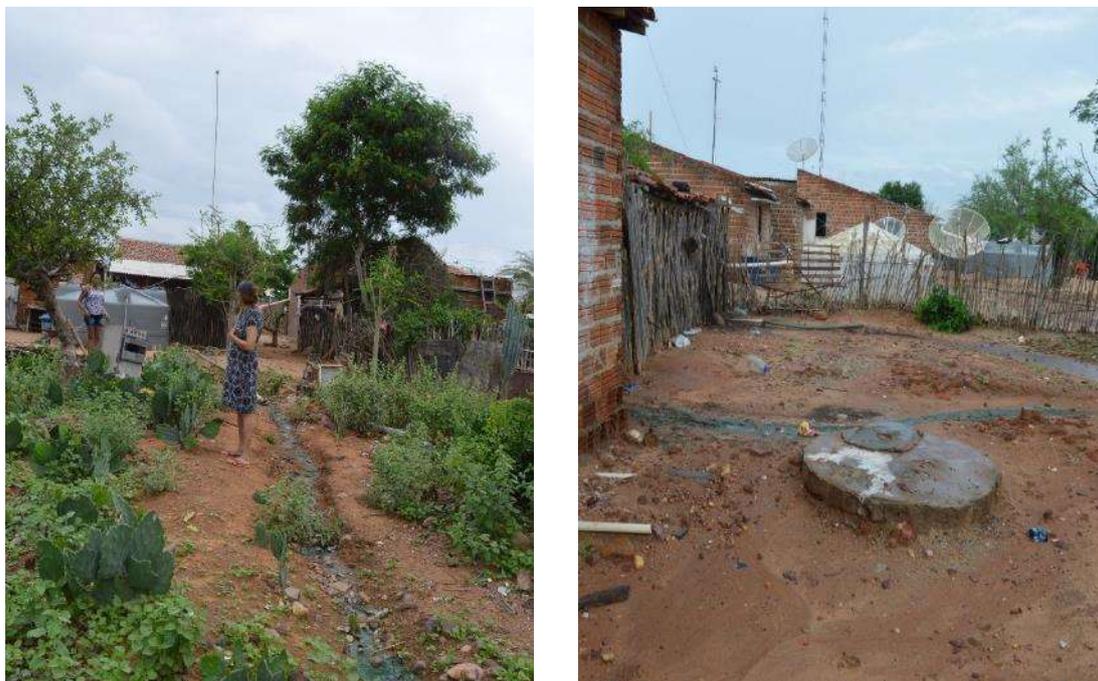
Em todas as casas com banheiro interno, observou-se uma separação das águas residuárias, sendo a descarga do vaso sanitário o único efluente destinado às fossas, e das águas cinzas (pia, tanque e chuveiro), destinadas para infiltração nos quintais de terra

Figura 29 – Águas residuárias escoando à céu aberto no quintal dos domicílios

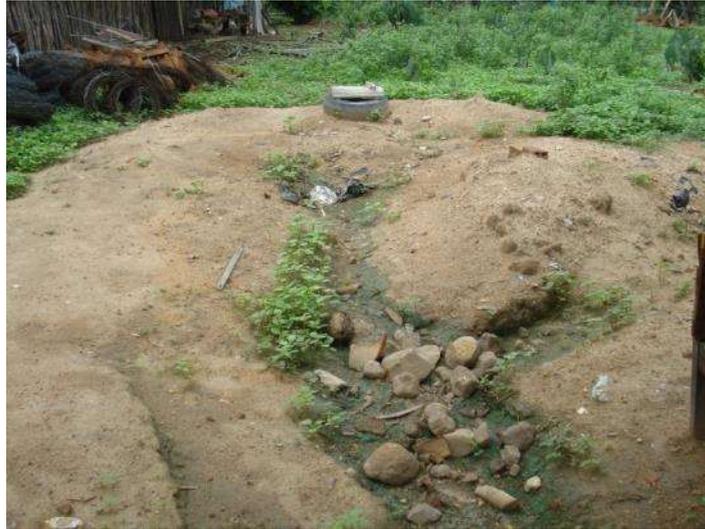
Em uma das residências do assentamento a moradora alegou que as águas cinzas eram direcionadas a um sumidouro, devido à grande quantidade de água proveniente da lavagem de pratos. De acordo com a explicação da forma de construção, fornecida pela moradora, conjuntamente com a observação em campo, provavelmente trata-se de uma variação de vala de infiltração (Figura 30).

Figura 30 – Local destinado para infiltração de águas cinzas, denominado pela moradora de “sumidouro”

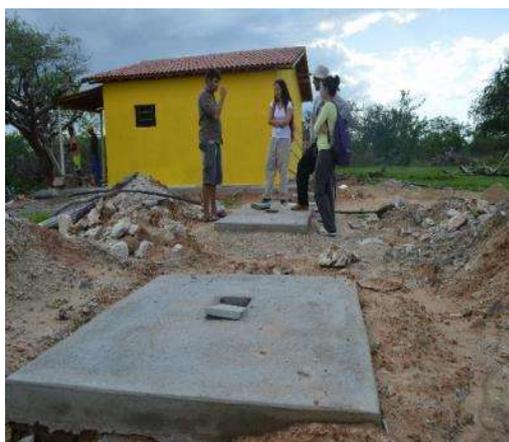
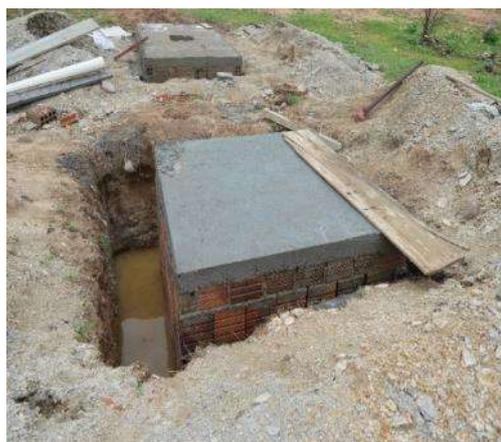
Figura 31 – Sistema de esgotamento sanitário das casas do Programa “Minha Casa, Minha Vida”

A construção das fossas se deu de maneira similar, na maioria das casas, sendo a maior parte de formato circular, com parede de tijolos, para sustentação, e fundo de terra, para infiltração. No entanto, percebeu-se que o solo da região não é ideal para essa solução, devido à baixa capacidade de infiltração. Sendo assim, os moradores precisam arcar com os custos para a limpeza ou deixar de utilizar o banheiro, até que o nível de águas residuárias dentro da fossa diminua. Uma solução construtiva diferente descrita por um dos moradores é a vedação completa da parede da fossa até certa profundidade, a fim de evitar o afloramento de esgoto no seu peridomicílio; e em maiores profundidades, mantém-se a parede vazada, para permitir melhor infiltração.

a) Sistema de tanque séptico e sumidouro em uma das casas que estão sendo construídas

b) Sumidouro cheio de água de chuva, indicando como o solo da região dificulta a infiltração do efluente

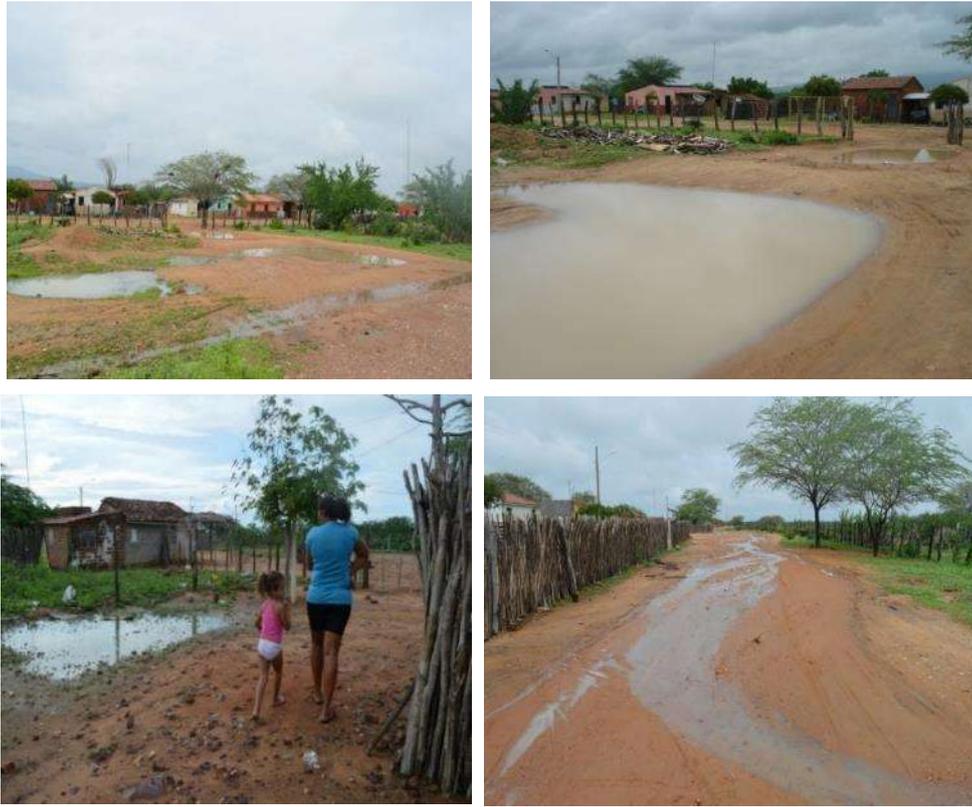
Figura 36 – Empoçamentos observados no Assentamento Serra Negra

A água de chuva empoçada nas ruas de terra é considerada “limpa”, não havendo relatos de moradores, nem observações da equipe, sobre mau cheiro ou presença de larvas de mosquitos. Os moradores, em sua maioria, mostraram-se preocupados em não deixar água parada no quintal e muitos reclamam que nem sempre todos os vizinhos fazem o mesmo. A ausência de infraestruturas para escoamento de água de chuva, observada durante a etapa de trabalho de campo, constitui foco de água parada na comunidade. Além disso, outro motivo de preocupação é a presença de um barreiro muito próximo às residências, identificado pela Figura 37.

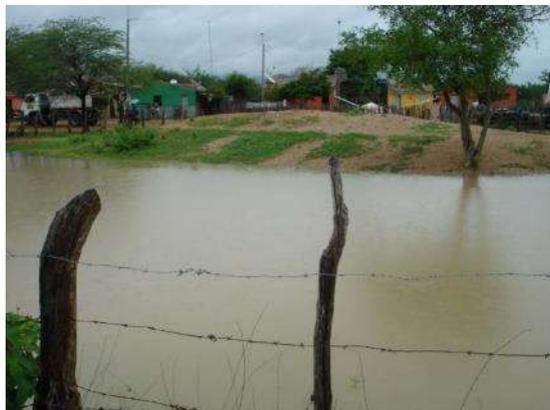
Figura 37 – Barreiro localizado em frente às residências do assentamento

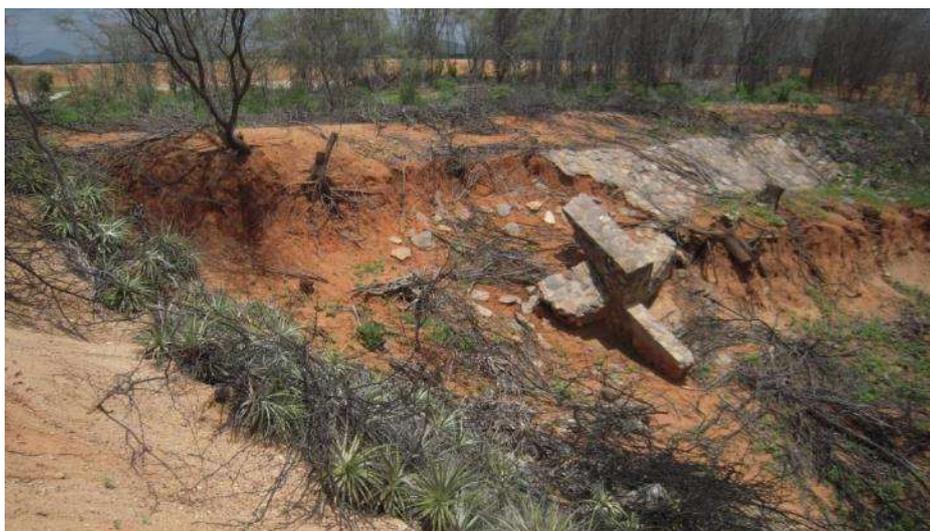
Não foi relatada pelos moradores a ocorrência de escorregamentos e deslizamentos de terra na localidade, assim como de inundações. Possivelmente, isto está relacionado ao relevo do assentamento, plano, em sua grande maioria, além de ser esta uma região com baixa precipitação de chuva. Entretanto, os moradores lembram que, em casos de chuva forte, já ocorreu o alagamento da rua principal (de terra, porém em terreno de difícil infiltração) e, ainda, a morte de animais atolados. Durante a estadia da equipe de campo no assentamento, foi possível observar que diversos moradores sofrem com a entrada de água nas casas no período chuvoso, o que está mais relacionado aos aspectos construtivos das moradias. Identificou-se também um processo de erosão no extravasor de uma das barragens presentes na área do assentamento (Figura 38).

Figura 38 – Processo erosivo em uma das barragens do assentamento

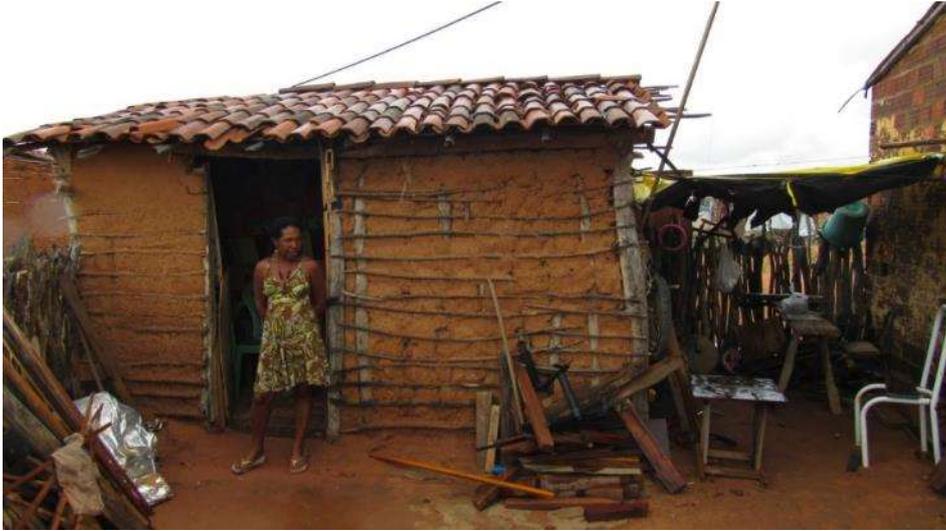
Figura 42 – Casa de adobe no Assentamento Serra Negra

Outro possível vetor de doenças identificado na comunidade foi o barbeiro. Existem poucas casas de adobe no assentamento (Figura 42), mas é relatada a existência de barbeiros, apesar de nunca terem sido identificados como transmissores da doença de Chagas:

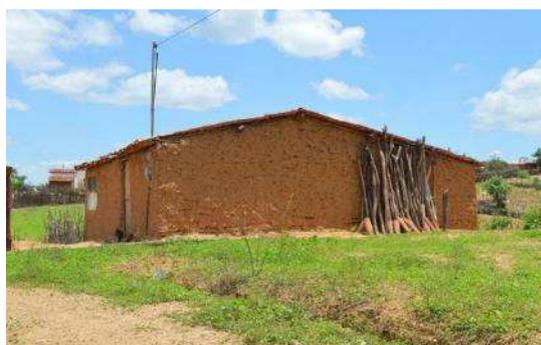
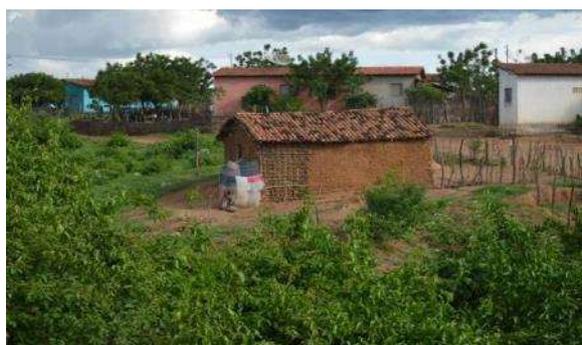
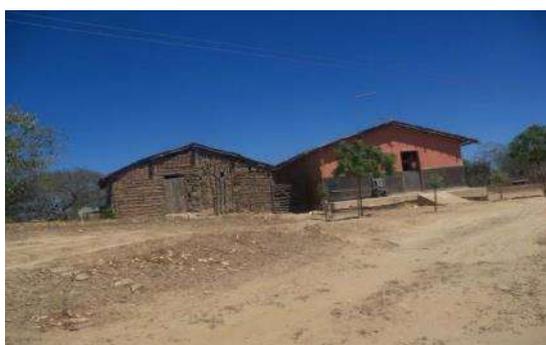
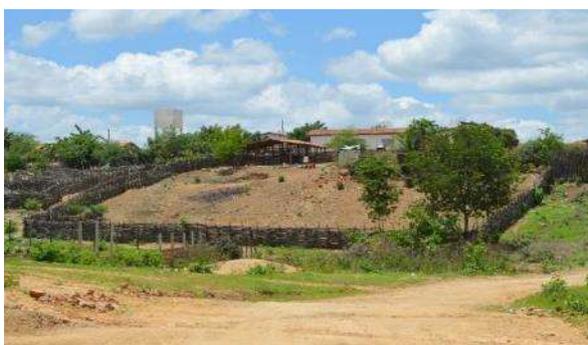
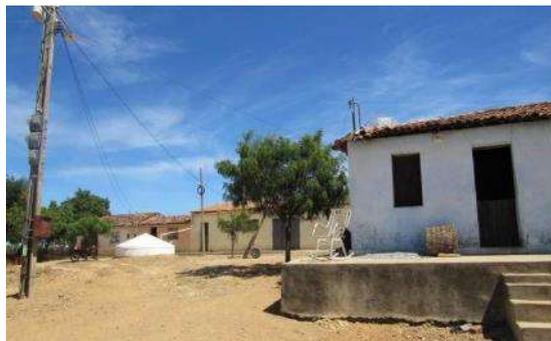
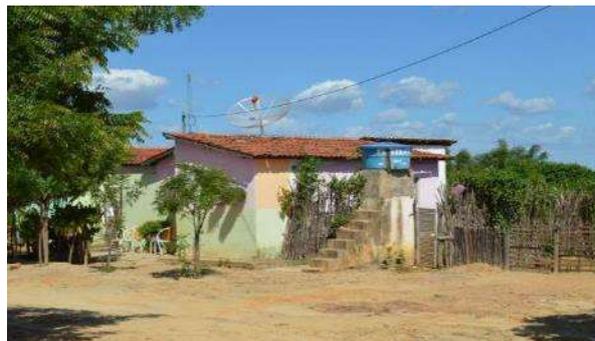
Figura 53 – Tipos de construção em Barra de Oitis

Algumas imagens, apresentadas na Figura 53, mostram os principais tipos de construção das casas na comunidade.

a) Casa de taipa

b) Casa de taipa e casas de alvenaria ao fundo

c) Residência de alvenaria e armazém de taipa

d) Lote cercado

e) Residências de alvenaria vizinhas, sem muros divisórios

f) Residências de alvenaria vizinha

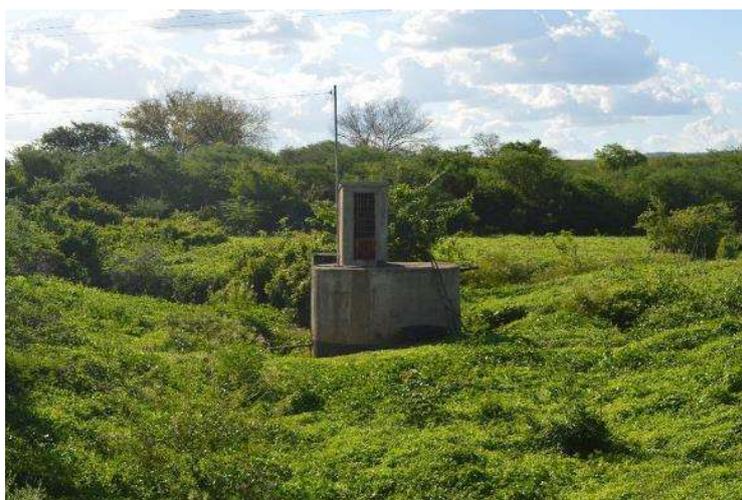
Figura 61– Poço Amazonas construído no ano de 2000 e já desativado

No ano de 2000, foi construído um poço tubular profundo, juntamente com um chafariz, para o uso da escola da comunidade. O Projeto Cooperar (projeto estadual, em parceria com o Banco Mundial) foi o responsável pela construção deste poço. Havia funcionários contratados para buscar água no poço e levar até a escola, e a comunidade de Barra de Oitis se apropriou deste poço e passou a utilizar sua água também. Outro poço, adquirido com recursos da prefeitura, e denominado Amazonas, foi então construído para a comunidade, no mesmo ano (Figura 61). Quando o poço tubular secou, em 2011, a escola passou a utilizar o poço Amazonas e, como a escola consumia muita água, apenas um poço passou a ser insuficiente para todos os moradores.

Em 2012, o poço secou e a população voltou a utilizar as cacimbas. Este foi considerado um ano difícil para a população.

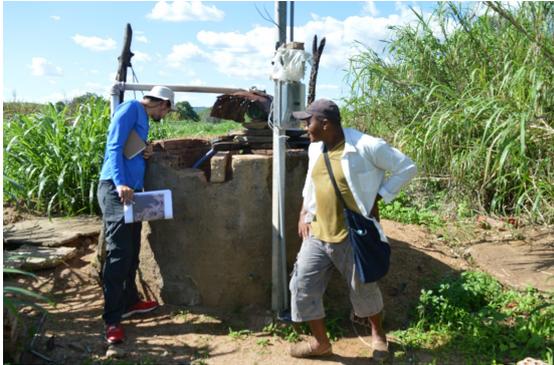
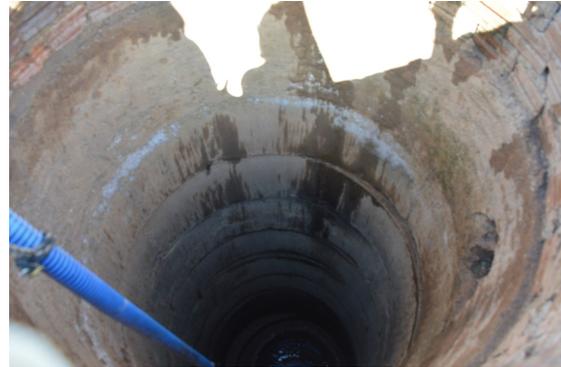
Figura 65 – Poço que abastece a região de Roça Nova

da prefeitura de Diamante (Figura 65). No caso de Roça Nova, não existe rede de distribuição até as casas. Os moradores buscam a água em uma torneira pública instalada junto à caixa d'água.

a) Vista externa do poço

b) Vista interna do poço

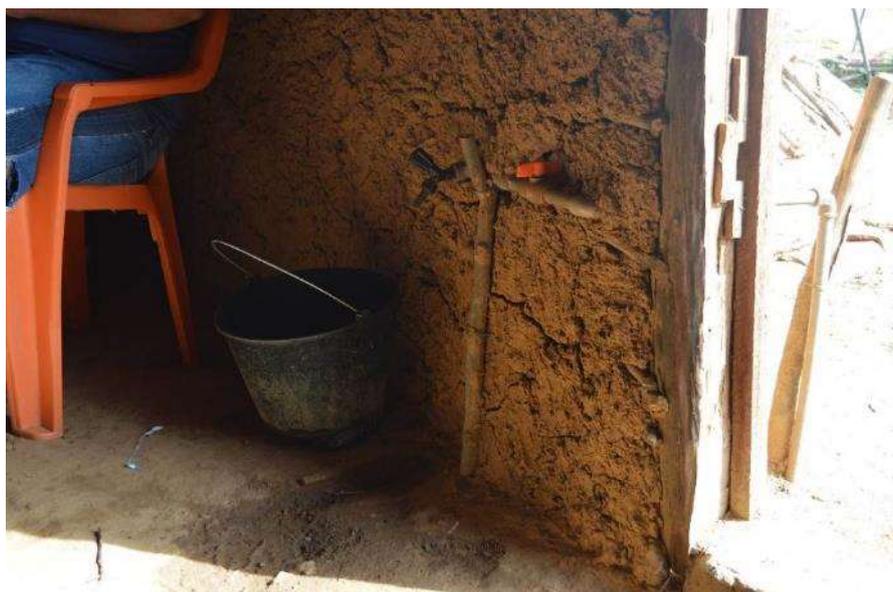
Figura 66 – Residência sem canalização interna de água

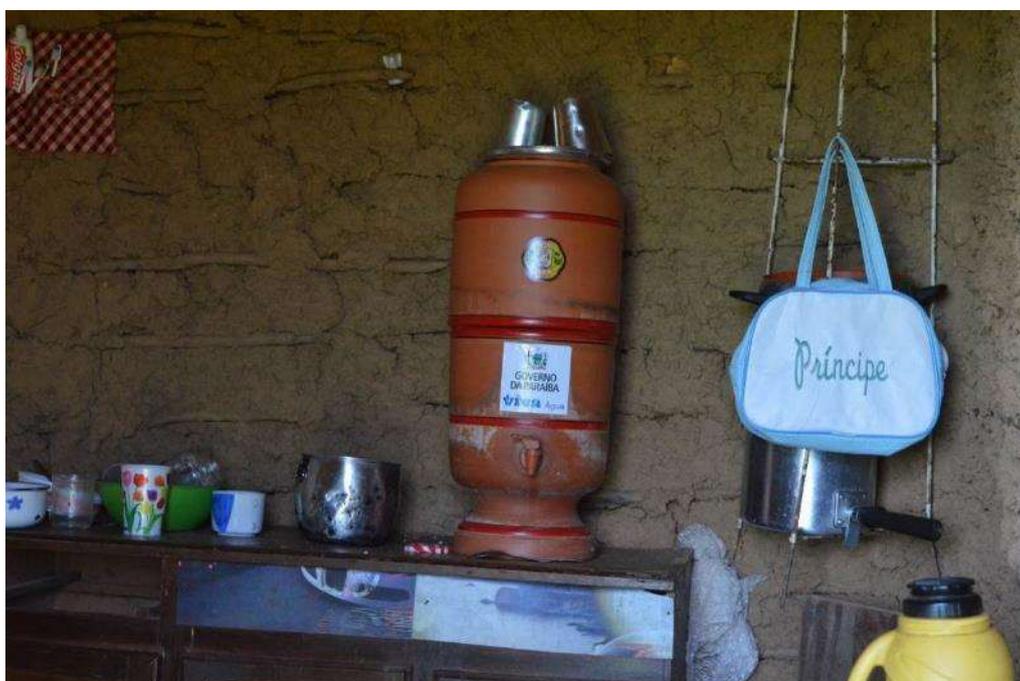
Figura 67 – Filtro de barro recebido por uma família da comunidade

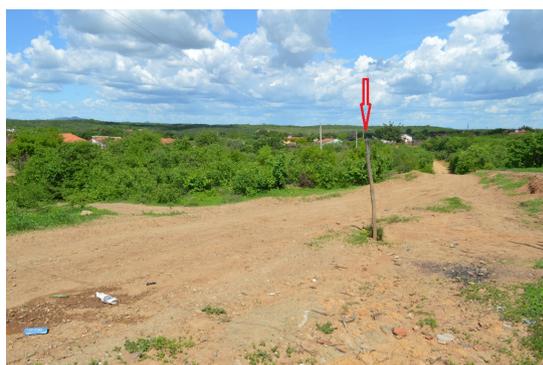
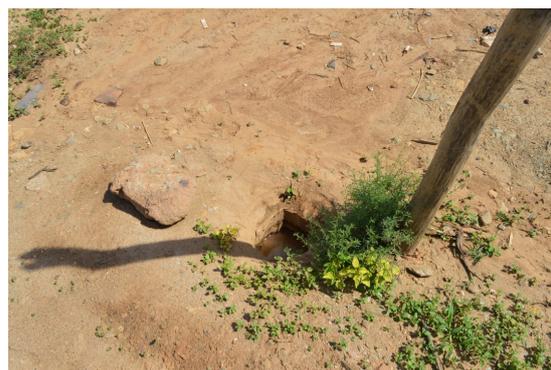
Figura 68 – Ponto que divide as casas, em relação ao horário do recebimento da água

No que se refere à operação do sistema, atualmente o presidente da associação comunitária é o responsável por ligar e desligar a bomba. Todos os dias, entre às 5 h e às 8 h, uma parte da comunidade é abastecida e, entre às 8 h e às 10 h, o restante das casas recebe a água na rede. Esse mecanismo foi adotado devido às diferenças de nível entre as casas e à baixa pressão na rede, que impedem o fornecimento de água contínuo para todos. Existe um ponto que divide essas duas regiões, mostrado na Figura 68.

a) Vista do ponto. Nas casas a jusante (vistas ao fundo da foto), a água chega de 5:00 às 8:00. Nas casas a montante, chega de 8:00 às 10:00

b) Vista mais próxima do ponto

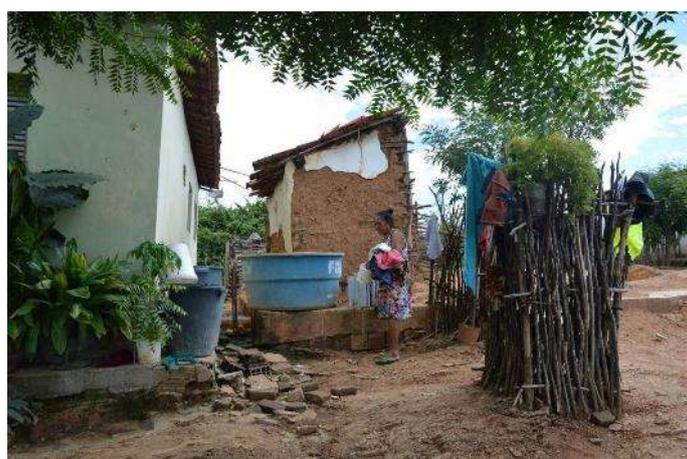
Figura 69 – Residência com caixa d'água apoiada

Quando a bomba é desligada mais cedo, as residências localizadas em regiões mais altas muitas vezes ficam sem receber água. Nessas casas, adota-se a utilização de caixa d'água apoiada (Figura 69), uma vez que a pressão não é suficiente para que a água chegue até uma caixa elevada.

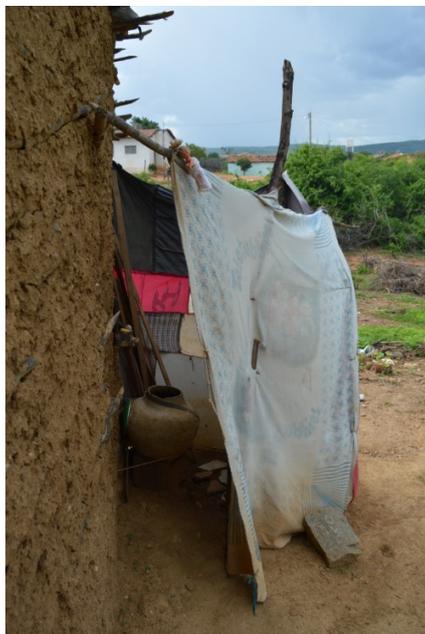
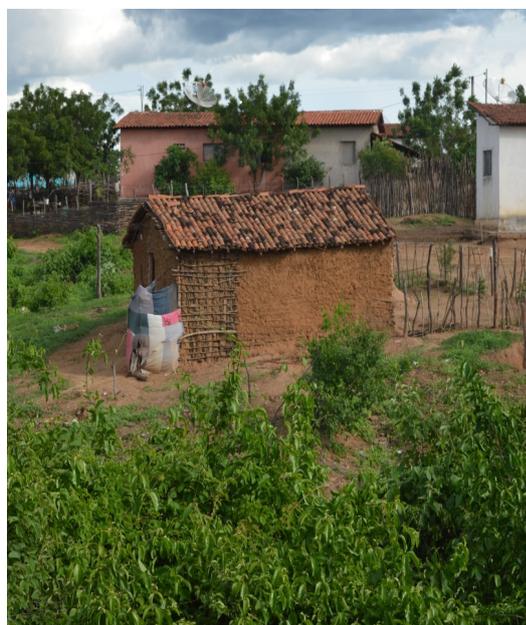
Figura 71– Local improvisado para o banho

Na comunidade há casas de taipa e de alvenaria. Os moradores das casas de taipa não possuem banheiro. Nesse contexto, as pessoas usam o mato, para suas necessidades, e tomam banho em um anexo improvisado, de pano, lona ou madeira¹⁷ (Figura 71). Grande parte das famílias, no entanto, foi beneficiada com a construção de casas de alvenaria¹⁸, pelo projeto de casas da FUNASA. Outra parcela construiu sua casa com recursos próprios. As famílias que foram beneficiadas pelo projeto possuem banheiro completo, com vaso sanitário, chuveiro e lavatório (Figura 72).

a) Local usado para tomar banho, em casa de taipa entrevistada

b) O local fica ao fundo da casa, e não apresenta conforto nem privacidade para a família tomar banho

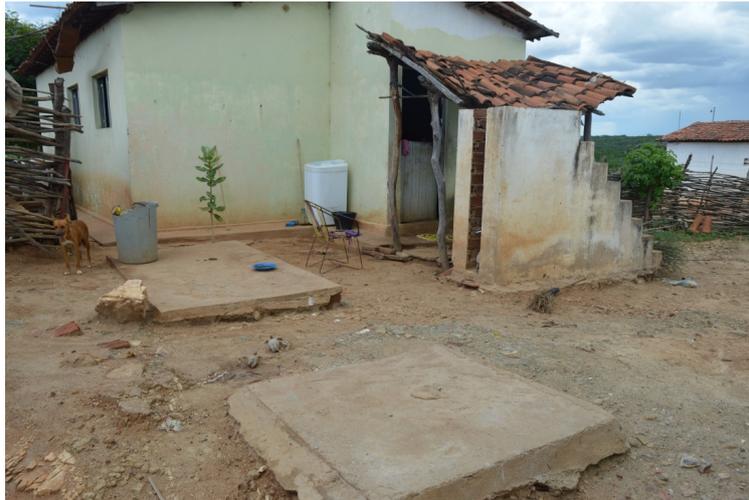
Figura 73 – Sistema de tanque séptico e sumidouro da casa, construído pelo programa da FUNASA

Os moradores relataram que o solo da comunidade possui muitas pedras, o que dificulta a construção de fossas por conta própria. No entanto, quando construídas (pelo morador) possuem cerca de 1,5 m de largura por 2 m de profundidade, sendo revestidas com tijolos, nas paredes laterais, com o fundo não impermeabilizado, para infiltração. Também foi descrito, pelos moradores, que, uma vez construídas as fossas, não apresentam problemas ou necessidade de manutenção, pois o esgoto infiltra bem no solo, sendo difícil acontecer o transbordamento da fossa.

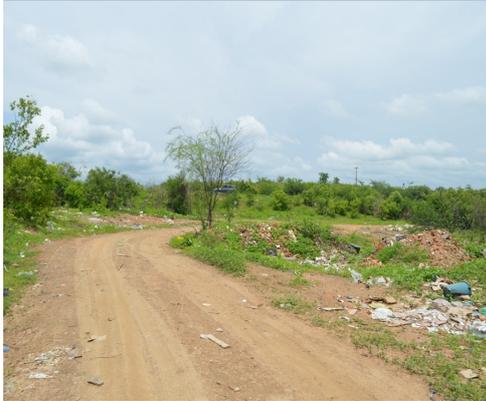
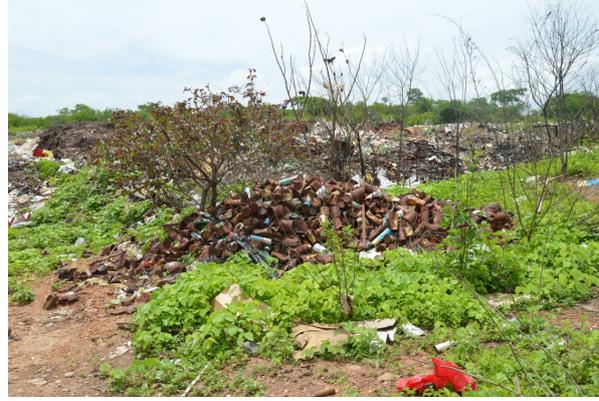
Figura 74 – Lixão de Diamante e coleta seletiva realizada pelo gari

materiais por um “gari”, que armazena, no quintal de sua casa, os materiais recicláveis coletados. Tais dados são ilustrados pelas fotos da Figura 74.

a) Chegada ao lixão. Ao longo da via, há muito lixo espalhado

b) Separação de latinhas no lixão

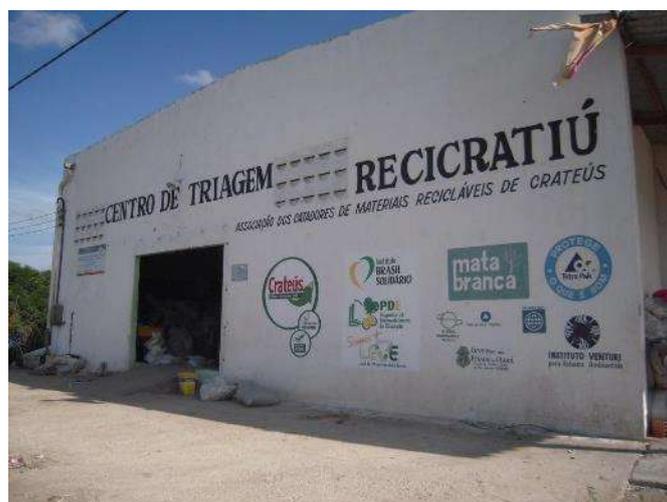
Figura 89 – Centro de triagem de materiais recicláveis em Crateús

A coleta comum de resíduos sólidos na área rural de Crateús teve início em 2009, em dois distritos (Ibiapaba e Monte Nebo). Em 2012 foi iniciado o projeto da coleta seletiva de resíduos na sede do município, impulsionado por parcerias e recursos externos conquistados pela Prefeitura Municipal. Neste momento, foi possível realizar a construção de um galpão de triagem, apresentado na Figura 89. O centro de triagem foi obtido por uma compensação ambiental. Devido a essas parcerias, o galpão foi concluído e equipado neste mesmo ano.

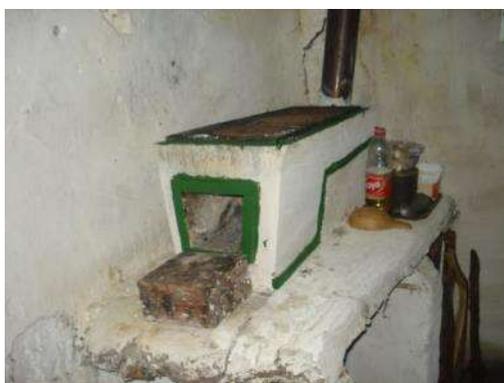
Figura 93– Fogão ecoeficiente

Na linha de tecnologias socioambientais destaca-se aqui, dentre as muitas oferecidas pela associação, as recebidas pela comunidade de Queimadas: o fogão ecoeficiente – que reduz em 40% o consumo de lenha (Figura 93), o forno solar – que substitui a lenha e o carvão pela energia do sol, para o cozimento de alimentos (Figura 94), tambores para a gestão de resíduos sólidos na área rural e cisternas para armazenamento de água das chuvas.

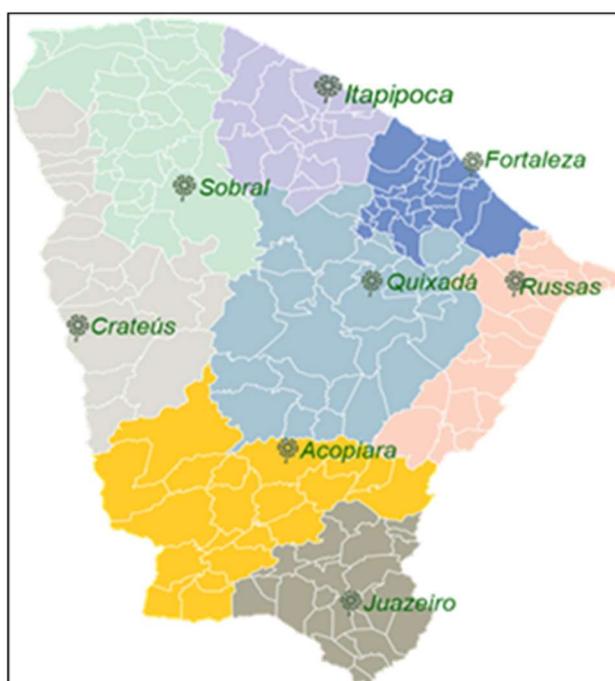
Figura 96 – Área de abrangência do SISAR/CE

Este modelo de gestão existe em todo o estado do Ceará, totalizando oito SISAR, cada um em uma sub-bacia, conforme exemplificado na Figura 96. Além do Estado do Ceará, existem experiências similares no Piauí (SISAR/Picos) e na Bahia (Central Seabra e Central Jacobina). O modelo de Gestão do SISAR no estado do Ceará teve início na década de 1990, na região de Sobral, onde foi implantada uma primeira experiência. No ano de 2001 esta experiência foi replicada em todo o estado.

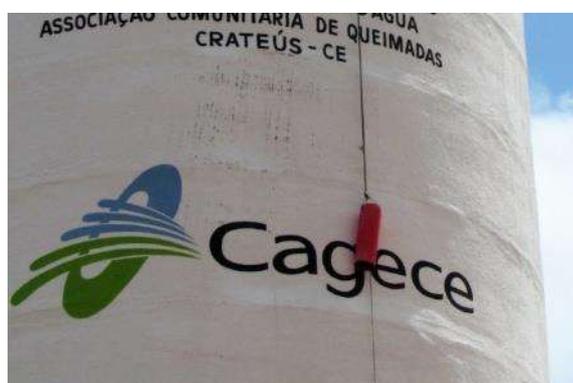
Figura 97 – Sistema de peso e boia, para identificação visual do nível d'água do reservatório

Um aspecto que não poderia deixar de ser tratado no eixo abastecimento de água é uma inovação encontrada na comunidade. O operador do sistema, juntamente com funcionários do SISAR, desenvolveu um sistema de peso e boia, para identificação visual do nível d'água do reservatório. O sistema é muito simples e eficiente para o que é destinado, pois se trata de um reservatório muito alto e difícil acesso, para se conhecer o nível instantaneamente. O sistema foi construído de maneira que uma boia acompanha o nível do reservatório por dentro e um peso vermelho (Figura 97), de fácil visualização, mesmo estando distante. Este aparato facilita o trabalho do operador, ao possibilitar identificar o momento de acionar ou de desligar da bomba.

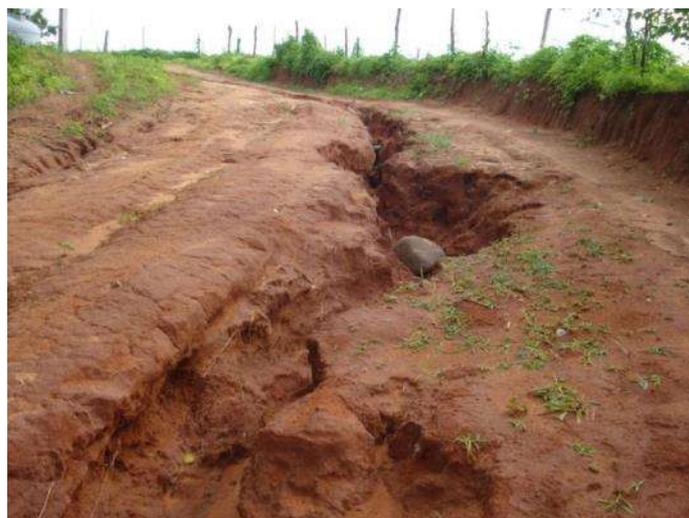
Figura 102 – Erosão causada pela ação das chuvas

De uma forma geral, não foi relatado a ocorrência de escorregamentos e deslizamentos de terra na localidade, assim como inundações. Isto se deve, principalmente, ao relevo da comunidade - que é plano em sua grande maioria - além de ser uma região com baixa precipitação. Entretanto, o acesso à parte da região identificada como “Do Outro Lado” encontra-se comprometido, devido à uma extensa e profunda erosão na estrada (Figura 102).

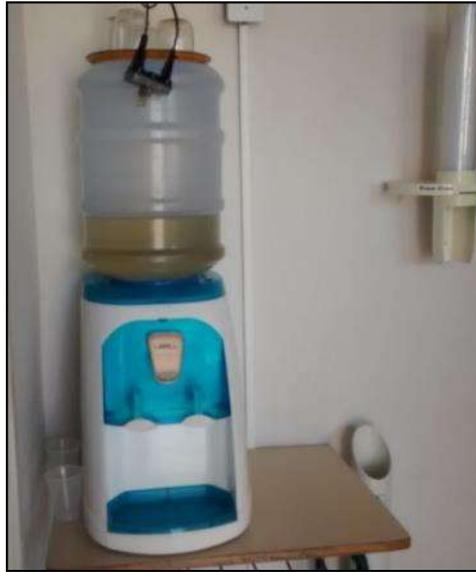
Figura 122– Bebedouro do Posto de Saúde de Arraial

Durante a visita realizada à Unidade de Saúde, a cor da água do bebedouro disponibilizado aos pacientes (Figura 122) chamou a atenção da equipe. As funcionárias não souberam informar de onde é proveniente a água disponibilizada em Arraial.

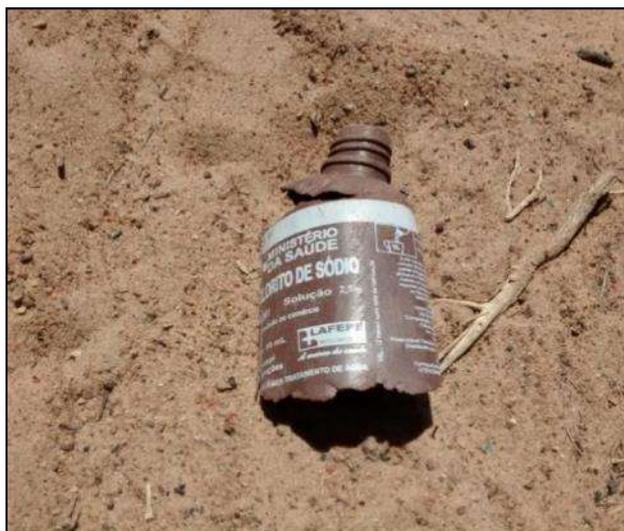
Figura 123– Frasco de hipoclorito de sódio jogado na estrada

Realmente, durante o trabalho de campo, a equipe verificou que muitos moradores não utilizam o hipoclorito de sódio ou o fazem esporadicamente. Apenas um morador relatou a importância do seu uso. A Figura 123 mostra um frasco de hipoclorito de sódio jogado na estrada, em frente à casa de um morador.

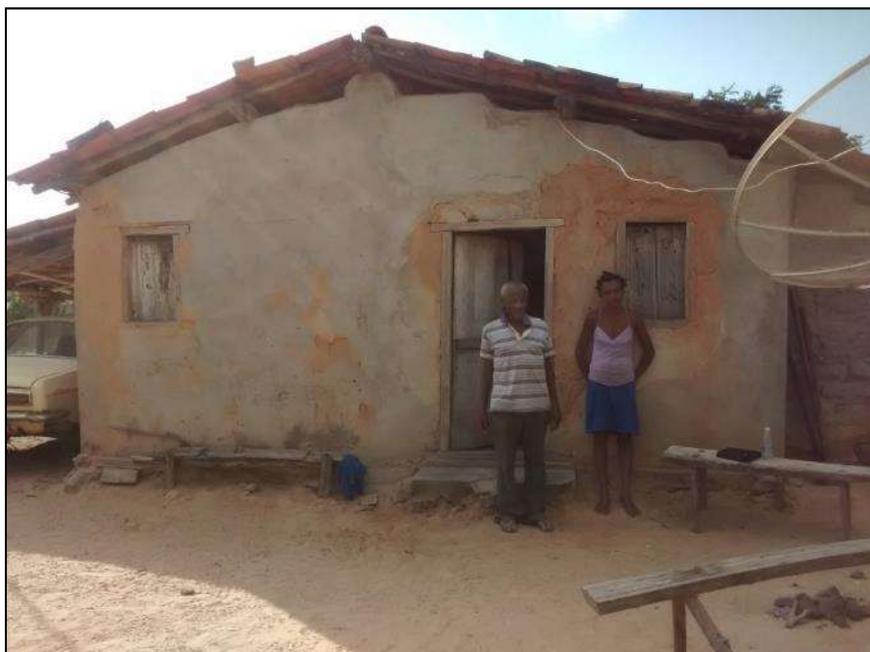
Figura 125– Residência em Barreiro Amarelo

Uma entrevistada ressaltou ainda a precariedade da estrutura das residências (feitas de adobe) (Figura 125), enfatizando, principalmente, as estruturas sanitárias das comunidades da região e, em especial, da comunidade de Barreiro Amarelo. Salientou a questão da prática da defecação ao céu aberto, e o fato de o chuveiro ser um cercado de lona improvisado do lado de fora das residências. Adicionalmente, foi categórica ao afirmar a defecação ao céu aberto e a ingestão da água sem tratamento constituem os principais fatores de riscos a que a população e o ambiente de Barreiro Amarelo estariam expostos atualmente.

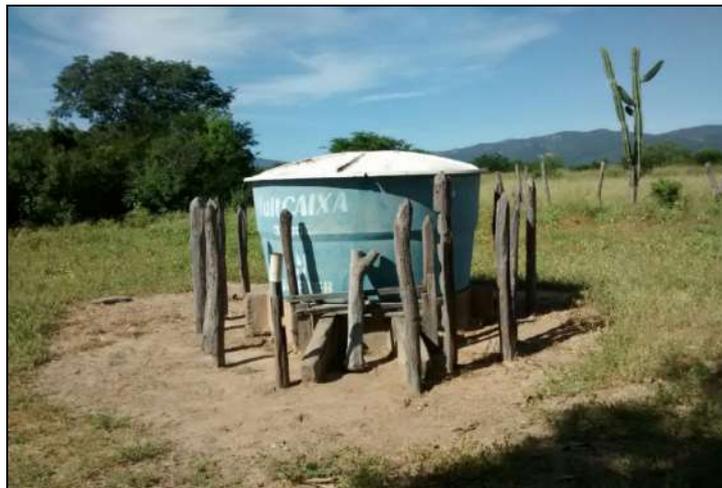
Figura 127 – Caixa d'água comunitária localizada na comunidade de Barreiro Amarelo, em frente à casa da BA13, para armazenamento de água da nascente

A comunidade conta com duas tipologias de solução de abastecimento de uso coletivo: uma para a água de consumo, instalada em 1996, e outra, água salobra, utilizada para os outros fins, instalada em 2014. O primeiro tipo é a captação de água em uma nascente próxima à comunidade. A água é canalizada e distribuída, por gravidade, para uma caixa d'água comunitária de fibra de vidro, com capacidade de 3.000 litros, que se localiza na comunidade, como apresentado na Figura 127. A água

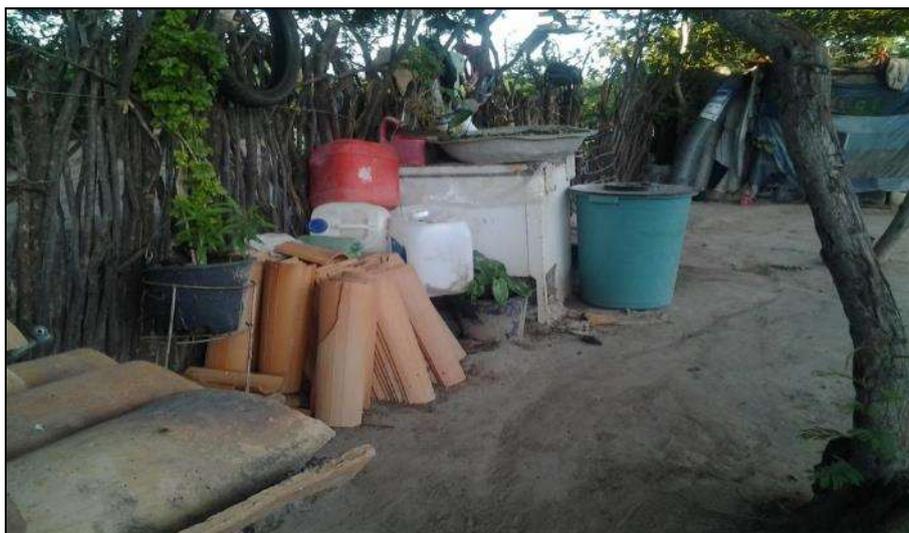
Figura 128 – Vasilhames utilizados para o transporte de água para beber

A água proveniente da nascente não chega regularmente ao longo do ano e sua vazão é inferior à da captação de água do poço. Segundo relatos dos moradores, a comunidade é abastecida, com água da nascente, de quatro em quatro dias (nos outros dias outras comunidades são abastecidas) e não completa o reservatório. Ou seja, a população conta com 1.500 litros de água por quatro dias, uma média de 375 litros/dia. Contabilizando o número de habitantes da comunidade, que são 27, tem-se aproximadamente 14 litros de água disponível para cada morador na época de chuva, já que, na época de seca (geralmente entre os meses de agosto a outubro), esta fica mais escassa. Foi relatado, ainda, que a seca pode perdurar mais do que três meses, como já aconteceu. Para pegar a água no reservatório, os moradores utilizam uma torneira localizada na parte inferior da caixa e, para transportá-la até suas residências, utilizam baldes, que carregam usando carrinhos de mão, de bicicleta ou a pé (Figura 128). A maior distância entre a caixa e a residência é de 732 m.

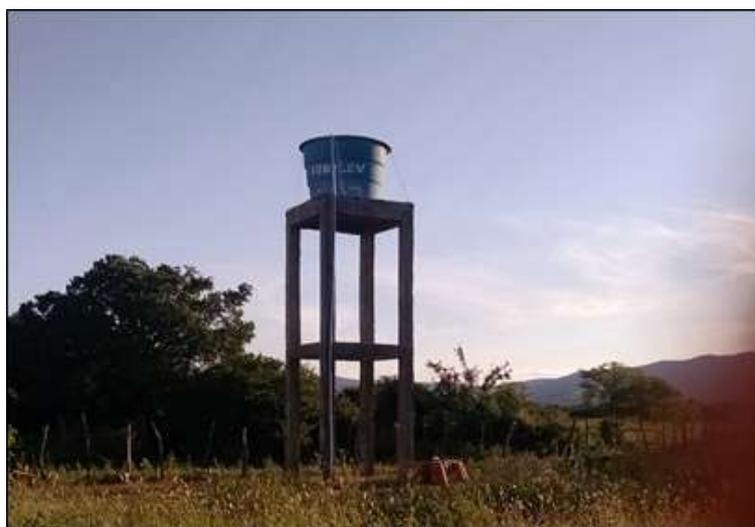
A Figura 130 mostra a caixa d'água utilizada para armazenamento da água salobra na comunidade e a Figura 131 mostra a casinha que armazena o conjunto motobomba do poço artesiano.

Figura 130 – Caixa d'água comunitária localizada na comunidade de Barreiro Amarelo, entre as casas da BA2 e do BA14, para armazenamento de água salobra

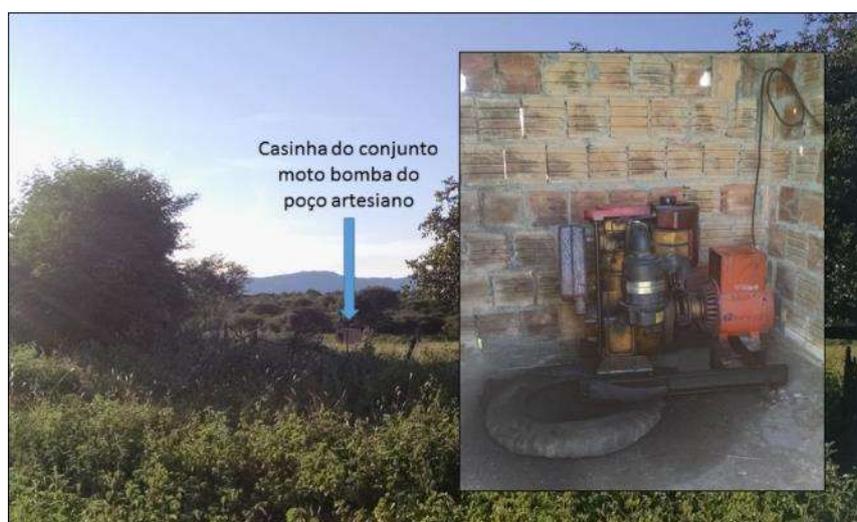
Figura 131 – Casinha que armazena o conjunto motobomba utilizado para recalque da água do poço artesiano

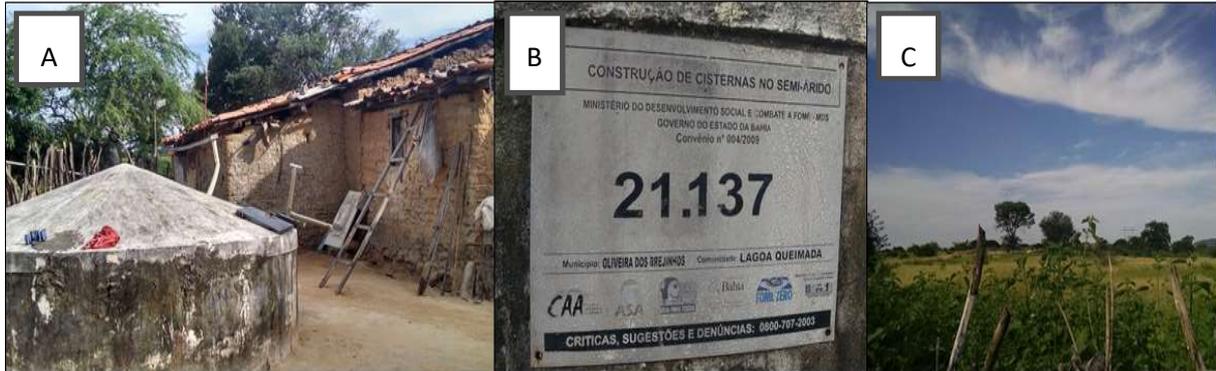
Além dos sistemas coletivos de abastecimento citados, foram identificados sistemas de captação de água de chuva e de enxurrada. Apenas um morador possui cisterna de captação de água de chuva, que recolhe a água do telhado, e outra, que capta água de escoamento superficial (cisterna de enxurrada). Segundo ele, as cisternas foram construídas por meio do convênio do governo do estado da Bahia com o Ministério do Desenvolvimento Social e Combate à Fome (MDS), no ano de 2009. A Figura 132 mostra essas cisternas.

Figura 132 – Cisternas de captação de água de chuva instaladas na residência de BA18. A: Cisterna de captação de água de chuva do telhado. B: Placa afixada na cisterna A. C: Cisterna de água de enxurrada, que fica localizada na roça do BA18
