Relatórios de Campo da Região Nordeste

VOLUME 1 - TOMO II

SÉRIE MEMÓRIAS DO
PROGRAMA NACIONAL DE
SANEAMENTO RURAL

PROGRAMA NACIONAL
DE SANEAMENTO RURAL

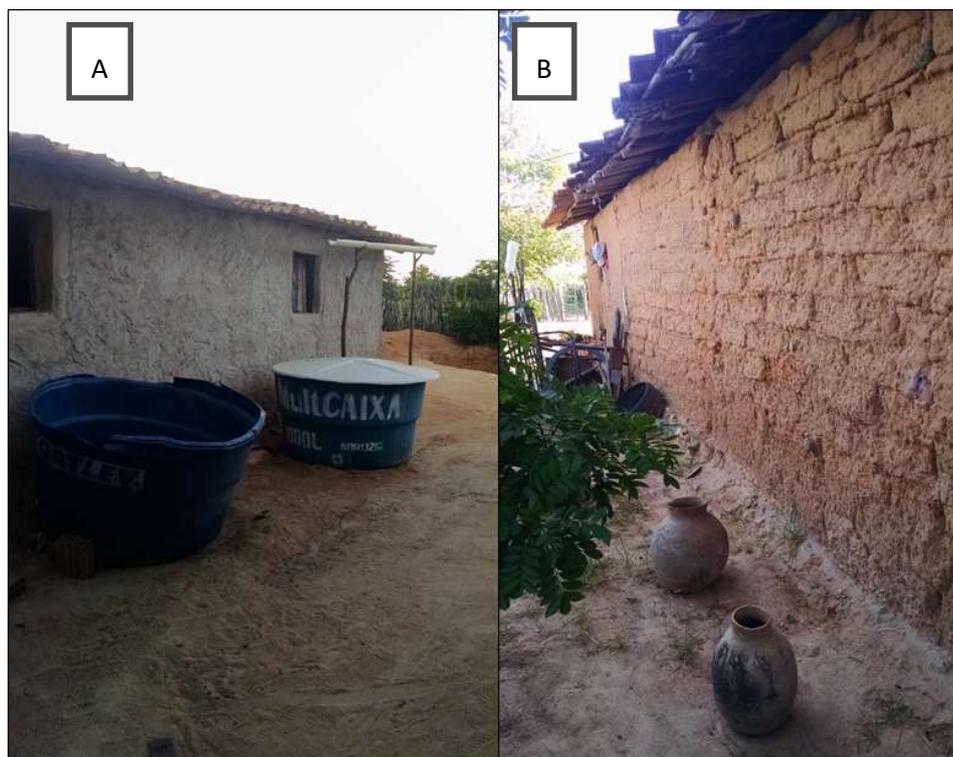
Figura 133 – Soluções para captação de água de chuva. A: captação em pequena tubulação abaixo da linha d'água do telhado e derramamento em caixa d'água e B: captação da água de chuva em potes de barro, sem auxílio de canos.

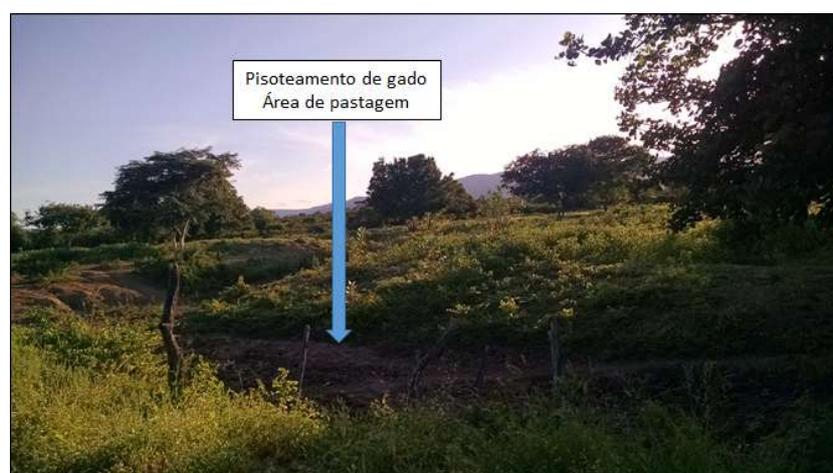
Outro uso para a água, identificado em Barreiro Amarelo, é para fins de lazer. Crianças e adolescentes da comunidade banham nas águas do rio Coité, geralmente na época de chuva, pois este é intermitente. Contudo, o rio está localizado próximo a pontos de pressão antrópica, como áreas de pasto e escoamento de esgoto, como mostra a Figura 134.

Figura 134 – Local onde passa o rio intermitente de nome Coité e áreas de pastagem em suas margens

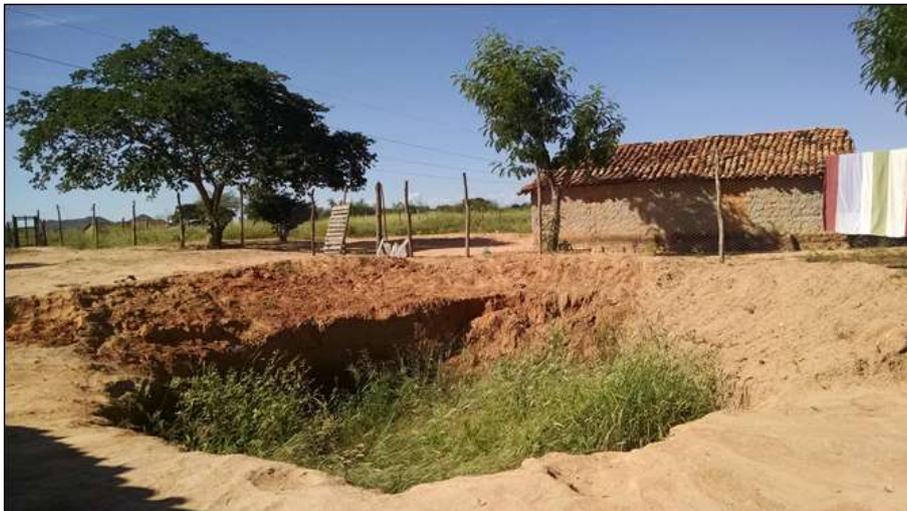
Como as cisternas ainda não foram implantadas, as aberturas estão abandonadas e tomadas por gramíneas. Os habitantes de Barreiro Amarelo se sentem prejudicados pela promessa não cumprida, ou pela demora na sua realização, já que possuem um buraco aberto em seus terrenos, ocupando uma área que poderia ser aproveitada de maneira mais eficiente, além de gerar risco para as crianças, e ser esteticamente feio. A Figura 136 mostra o buraco na frente da casa de uma moradora da comunidade.

Figura 136 – Buraco feito para acomodação da cisterna de captação de água de chuva

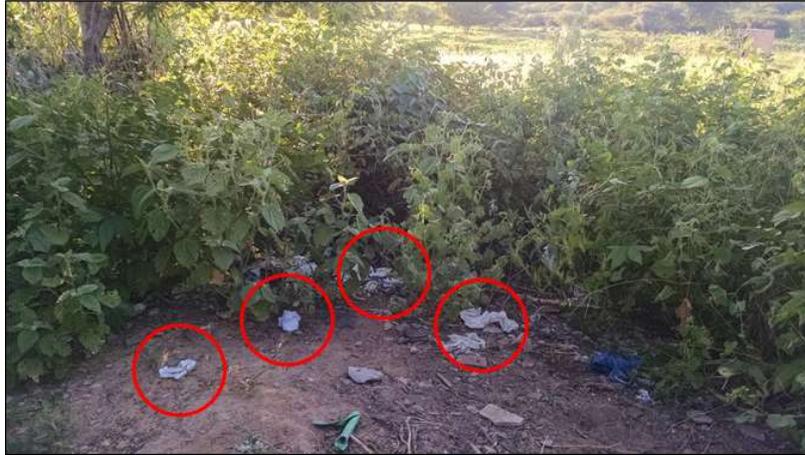
Os habitantes da comunidade de Barreiro Amarelo não possuem nenhum tipo de solução de esgotamento sanitário, como banheiros, casinhas ou unidades sanitárias. Dessa forma, todos os moradores fazem suas necessidades a céu aberto. As fezes não são recobertas com solo e não são cavados buracos, para este fim. O uso de papel higiênico não é frequente e, quando usado também não é recoberto por solo. A Figura 137 mostra o local utilizado por um morador, para defecação.

Figura 137 – Local escolhido para realização da defecação a céu aberto, com resquícios de papel higiênico

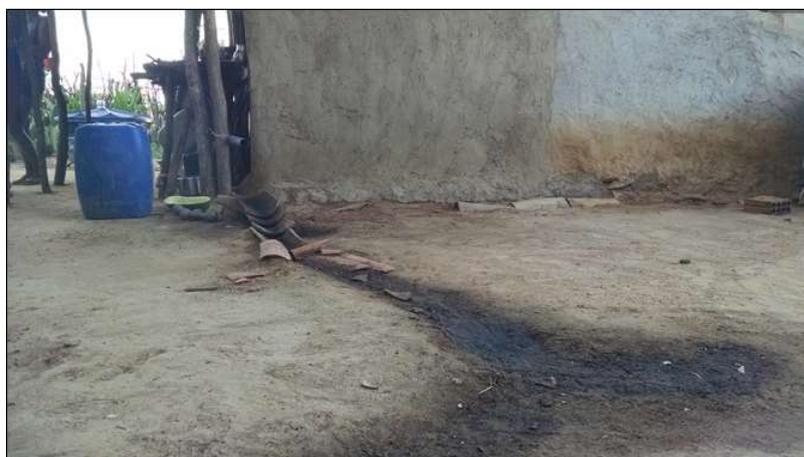
Figura 139 – Viela de escoamento da água da pia, utilizada para lavagem de roupas e vasilhas

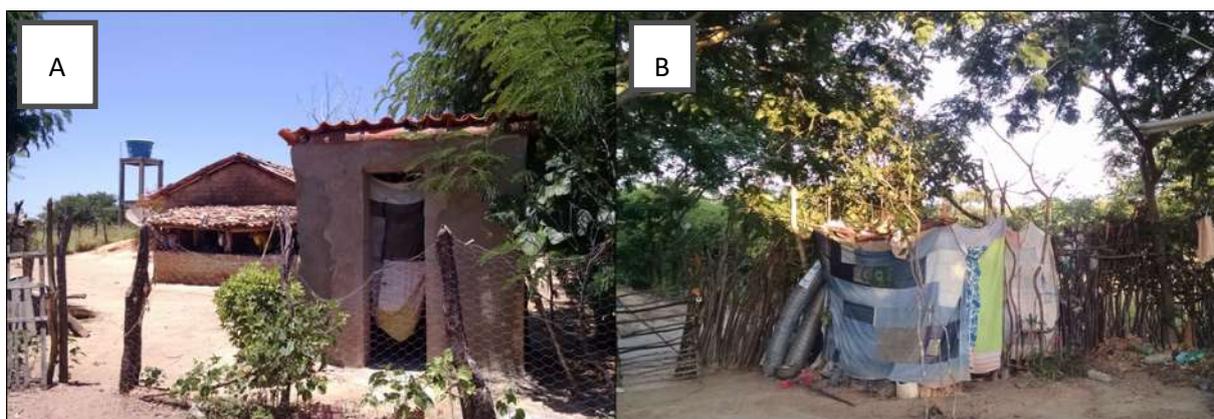
Para tomar banho, os moradores montam cercados de pano no fundo de suas casas e utilizam baldes. Apenas uma moradora possui uma casinha de banho, construída com tijolos, como mostrado na Figura 140. Em todos os casos, a água utilizada no banho infiltra no solo.

Figura 140 – Locais utilizados para tomar banho em Barreiro Amarelo

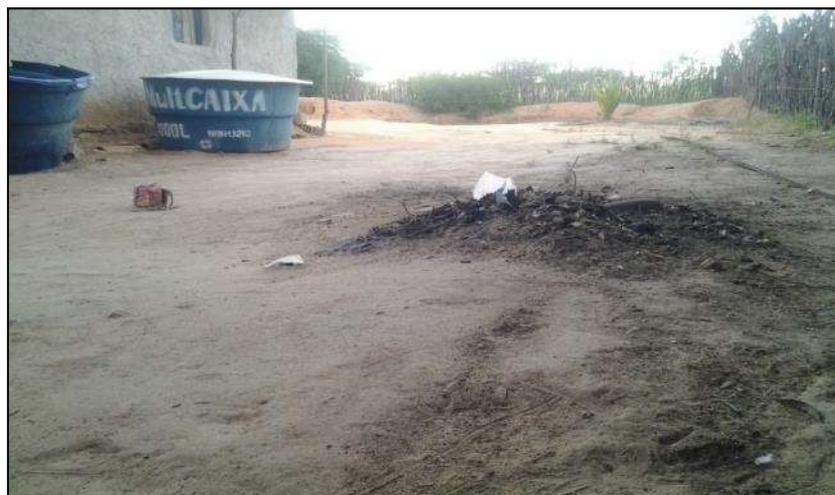
Conforme destacado anteriormente, parte dos resíduos é queimada, embora não exista local específico para isso, ocorrendo em diversos pontos da propriedade (Figura 142). A queima do lixo é realizada de duas a três vezes por semana.

Figura 142 – Local onde se realiza a queima do lixo, no terreno de um morador

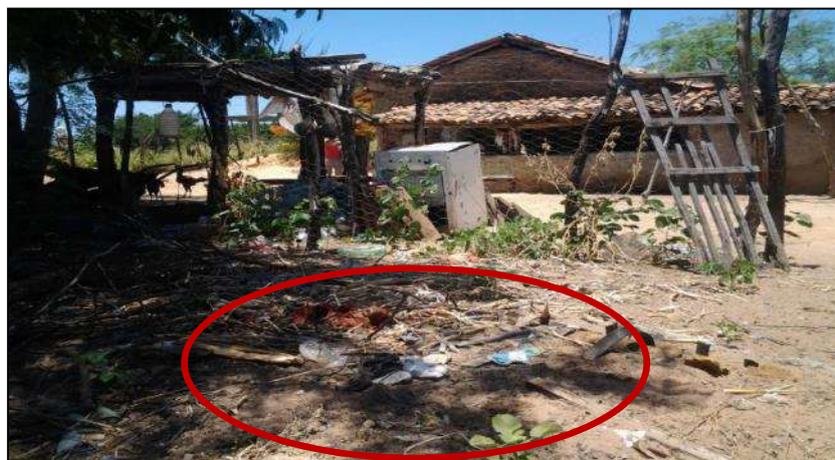
Contudo, foram encontrados detritos espalhados pelos terrenos (Figura 143). Alguns moradores revelaram que têm o costume de enterrar uma parte do lixo, geralmente aquilo que não se consegue queimar. Nos locais de depósito, a equipe identificou a presença de mosquitos e mau cheiro, apesar dos moradores alegarem o contrário.

Figura 143 – Resíduos espalhados no peridomicílio

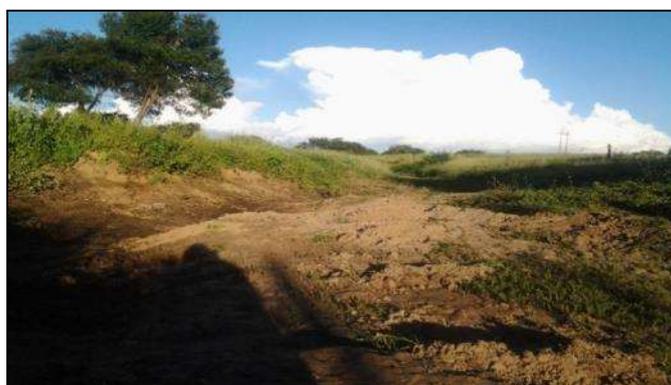
Figura 148 – Riacho do Coité totalmente seco

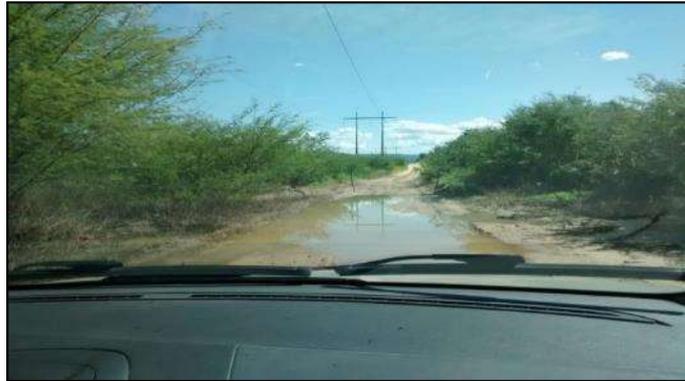
Nos meses chuvosos (de novembro a março), as estradas de acesso à comunidade ficam com problemas de tráfego. A mistura da areia com a água forma uma lama, que dificulta a passagem de veículos e traz riscos de atolamento. Não existe qualquer tipo de estrutura ou sistema de drenagem, que direcione a água da chuva nas estradas. Em um trecho (passando pela comunidade Unha de Gato, para chegar a Barreiro Amarelo) há também o risco de alagamento (Figura 149), pois os moradores de uma fazenda vizinha construíram um canal, para desviar parte das águas de um rio e, assim, abastecer uma represa. Nesse local, a profundidade dificulta a passagem de veículos.

Figura 149 – Acesso alagado, para Barreiro Amarelo

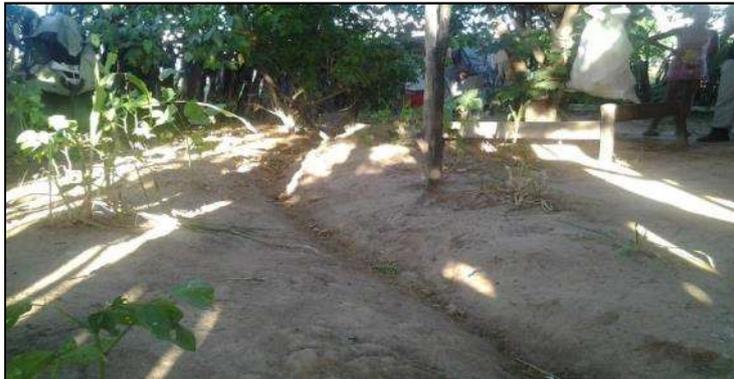
Nas residências, alguns moradores escavaram manualmente pequenas valas, para direcionar as águas das chuvas e, assim, impedir a formação de poças de água nos terrenos e no peridomicílio, como mostra a Figura 150. Não há relatos de alagamento nas áreas das casas.

Figura 150 – Pequenas valas escavadas para evitar poças de água no quintal

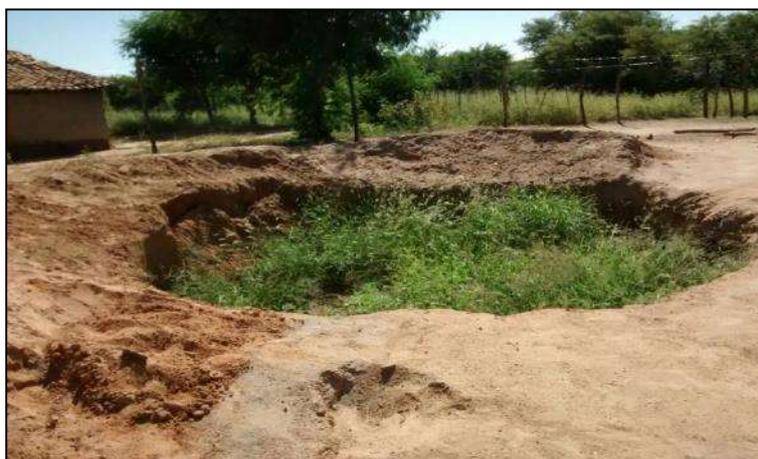
A comunidade de Barreiro Amarelo fica em uma região de planície, sem grandes declividades e, por esse motivo, não há relatos de acidentes provenientes de escorregamentos e/ou deslizamentos de terra. Os buracos destinados à implantação das estruturas para captação de água de chuva, iniciativa do Governo Federal, através do Programa Água para Todos, que deveria ter sido realizado pela ONG que ganhou o edital, a Cooperativa do Piemonte Diamantina (COOPD), estão abandonados (Figura 151) e não foram escorados lateralmente. Os moradores relatam que já ocorreu desmoronamento de suas paredes. Há uma preocupação com essas estruturas, pois eles acreditam que representam um

perigo à integridade física de todos, além da possibilidade de ocorrer desmoronamento de suas residências.

Figura 151 – Local para a implantação das cisternas

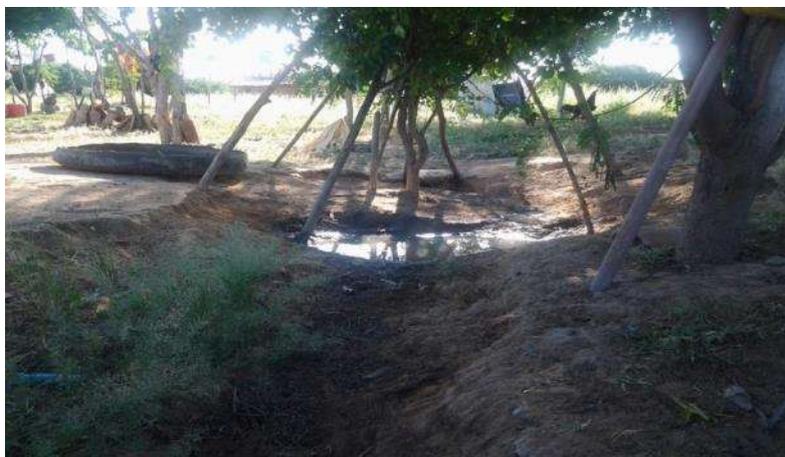
Dentre as observações realizadas pela equipe de campo do PNSR, foram constatados alguns pontos de acúmulo de água nos terrenos dos moradores, como retrata a Figura 152. Contudo, as famílias afirmaram que há uma rápida secagem, devido à boa permeabilidade do solo e à alta incidência dos raios solares.

Figura 152 – Água acumulada no terreno

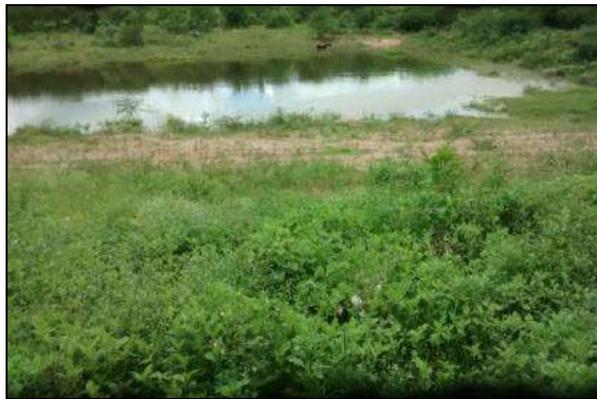
Figura 184 – Açude localizado nos fundos do Centro Comunitário São João de Deus

Dois produtores familiares foram identificados como os maiores na localidade e visitados durante o trabalho de campo. Um dos moradores utiliza o terreno cedido pelo Centro Comunitário São João em Deus e, em troca do espaço, cuida da parte produtiva do terreno (cerca de 400 m²). Segundo informações coletadas, não são utilizados defensivos agrícolas, apenas naturais, como o fumo e a urina de ruminantes. Parte da água utilizada na produção é da EMBASA e, durante o período que ela não é disponibilizada, a água do açude situado nos fundos do terreno é usada para a irrigação (Figura 184).

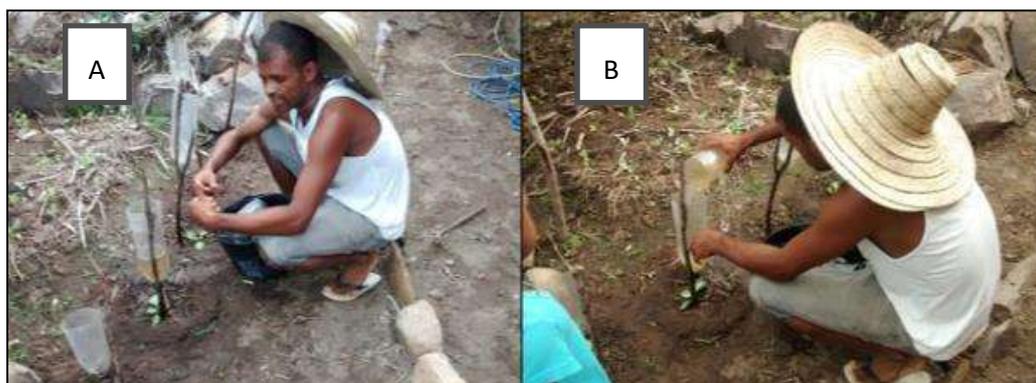
Figura 186 – Técnica de reutilização das garrafas pet

A água utilizada na produção é retirada do açude localizado perto da sua residência e considerada, por ele, de boa qualidade. Segundo o morador, o açude também é utilizado por animais e, nos períodos de seca, tal fato é bom, porque já vem com a urina necessária para espantar os insetos da sua produção. A técnica utilizada por este morador é chamada por ele de “plantio em lona”, que consiste em canteiros cavados, impermeabilizados com lona e depois preenchidos com terra, para plantio das hortaliças. Tal técnica, afirma o morador, garante a umidade do solo por mais tempo. Outra medida adotada é a cobertura dos canteiros com folhas, para diminuir a incidência direta do sol, que prejudica a produção e seca o solo rapidamente. Para regar a plantação, o morador reaproveita garrafas PET, utilizando a técnica de gotejamento, como observado na Figura 186. O plantio em pneus usados também foi identificado como forma de retenção da água por conta do solo arenoso (Figura 187).

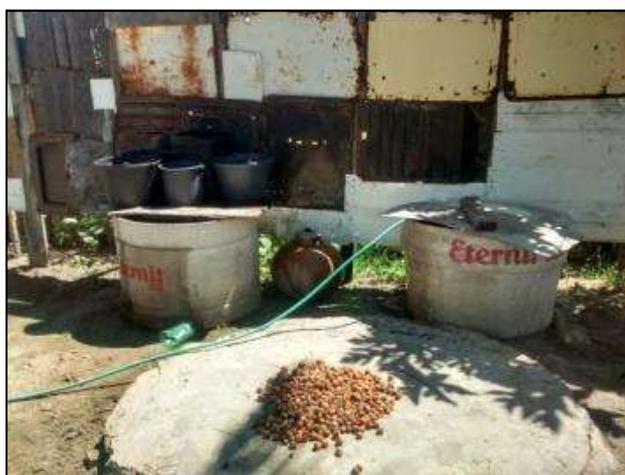
Figura 192 – Armazenamento de água em caixas d'água de amianto

A partir da observação direta e da reunião das informações de campo, foi constatada também a presença de caixas d'água de amianto. Segundo os moradores, essas não são utilizadas para o armazenamento da água destinada à ingestão, pois já sabem que pode ser prejudicial à saúde. Informaram que as caixas foram instaladas há muitos anos e eram utilizadas, desde então, para o armazenamento da água destinada a todos os fins. Atualmente, há estudos que relacionam tais recipientes ao surgimento de doenças, inclusive o câncer. A Figura 192 mostra o armazenamento de água em caixas de amianto, em residências da comunidade.

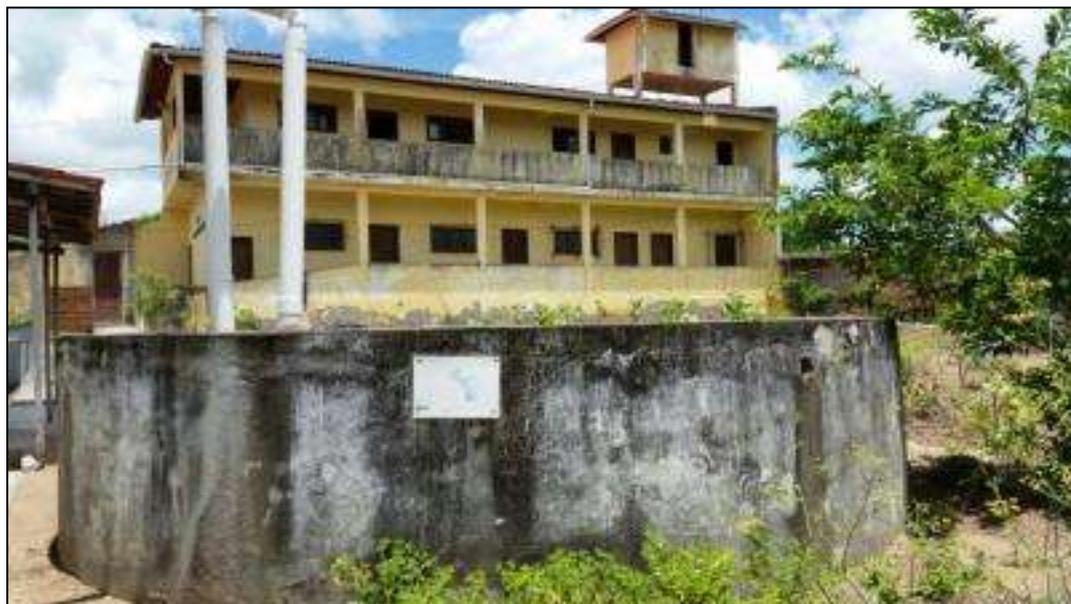
Figura 194 – Cisterna da Associação Comunitária São João de Deus

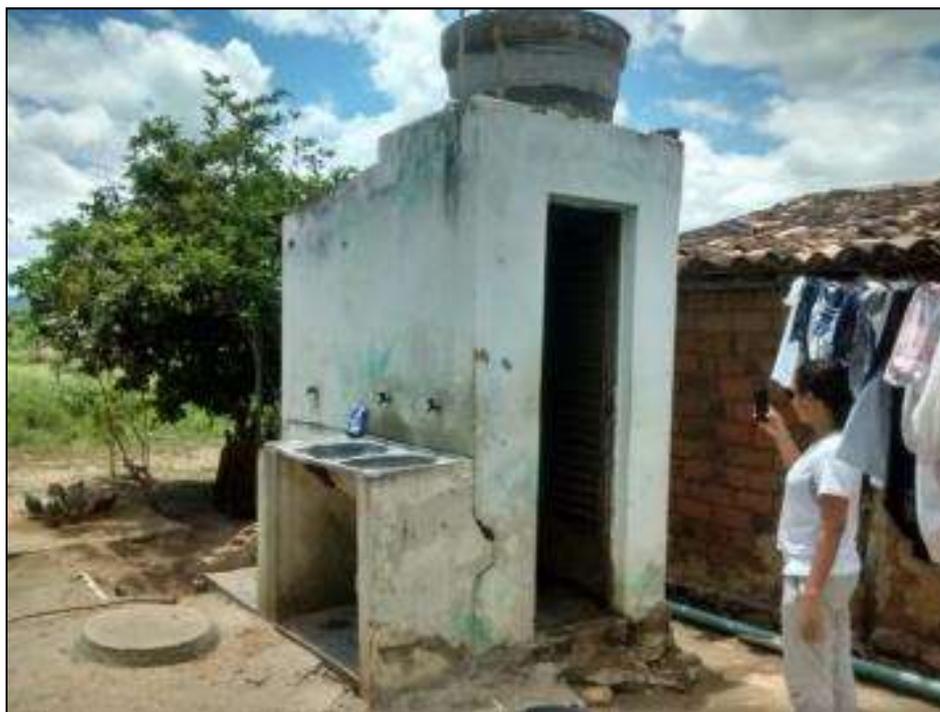
Figura 195 – Unidades sanitárias instaladas em parceria com o MOC

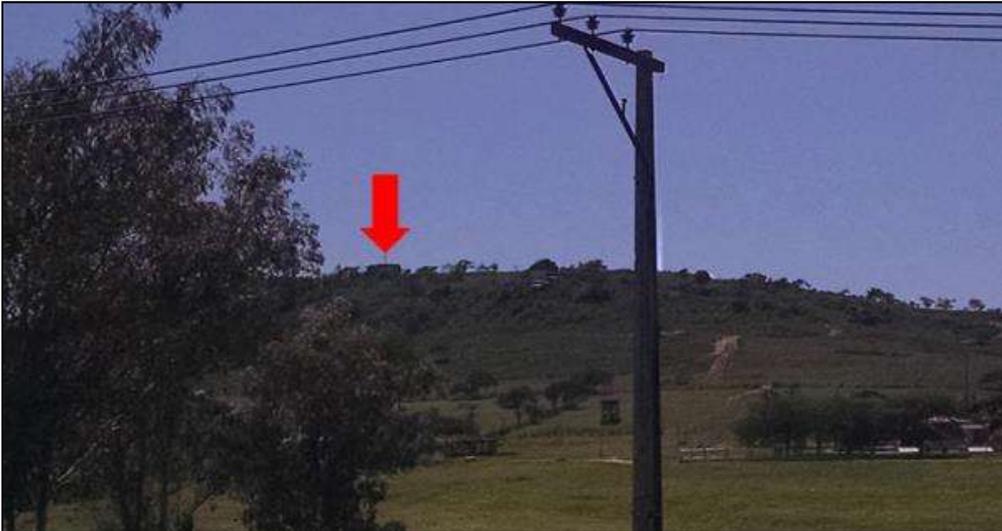
Figura 204 – Reservatório que distribui água para a comunidade de Nova Esperança, localizado na cidade de Serrinha

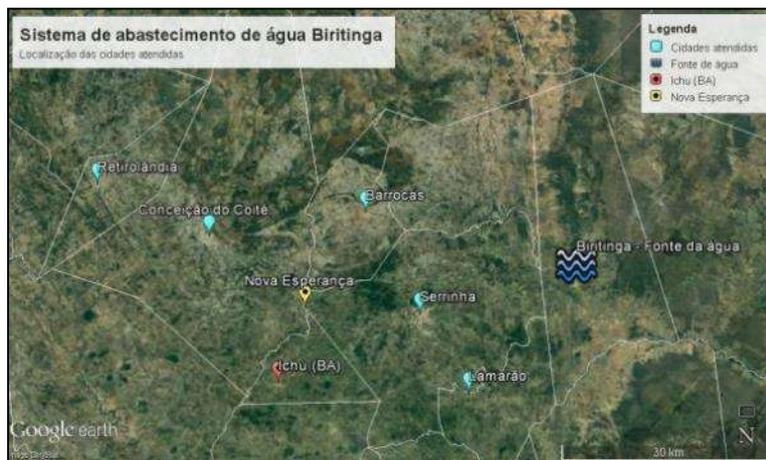
Figura 205 – Cidades atendidas pelo sistema Biritinga, da EMBASA

Esse sistema é subdividido em áreas. A área que atende a comunidade é composta por sete municípios (área urbana e rural): Retiroândia, Conceição do Coité, Serrinha, Biritinga, Barrocas, Lamarão, Ichu (apenas a comunidade rural de Nova Esperança), conforme mostrado na Figura 205.

Em informação contida no Relatório Anual de Informação ao Consumidor da EMBASA, de 2011, a vazão de captação das águas de poços tubulares é de 140 L/s e sua capacidade nominal de tratamento é de 140 L/s, num regime de operação de 24 horas por dia. A produção média diária de água tratada é de 12.096 m³ por dia.

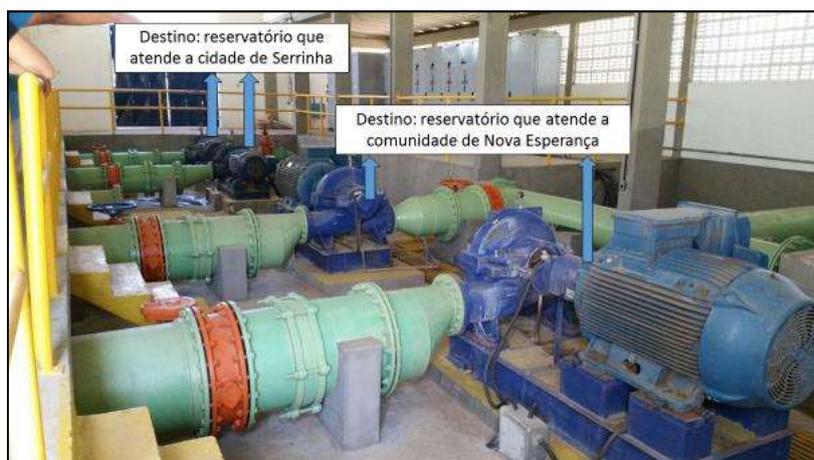
Figura 206 – Estação elevatória da EMBASA, em Serrinha

A equipe visitou a estação elevatória da EMBASA localizada na cidade de Serrinha (Figura 206), que envia a água já tratada para dois reservatórios, um que atende a comunidade de Nova Esperança e o outro que atende a cidade de Serrinha, tanto a área urbana quanto a área rural. São duas bombas para cada reservatório, sendo uma reserva.

O tratamento que a EMBASA realiza contempla apenas a desinfecção e a fluoretação, por conta da água captada apresentar níveis baixíssimos de turbidez. Segundo o analista de saneamento da EMBASA, todas as análises requeridas pela Portaria do Ministério da Saúde nº 2914/2011 são realizadas e estão sempre em conformidade com a legislação.

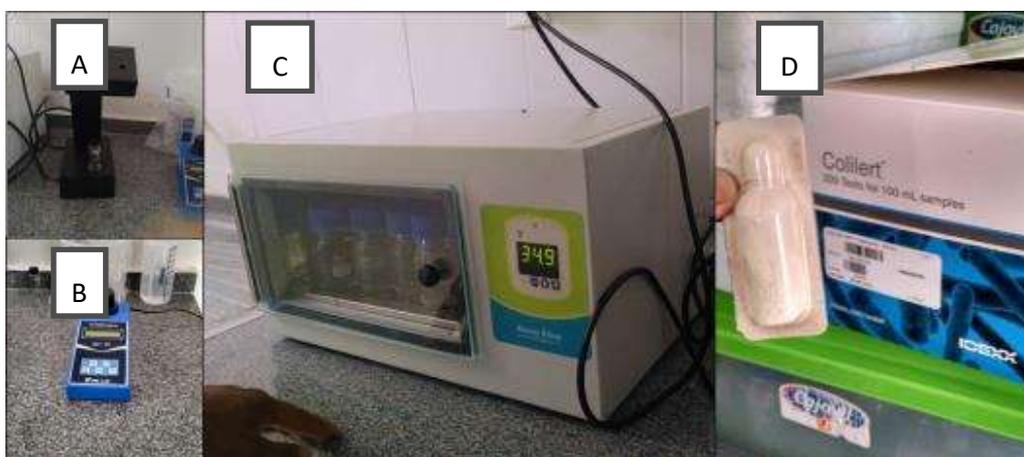
Figura 208 – Equipamentos utilizados no laboratório da Estação Elevatória de Serrinha, para análise de qualidade da água

Na estação elevatória visitada, há um pequeno laboratório que analisa as águas coletadas no sistema, porém só são analisados os parâmetros de cor, turbidez e presença/ausência de coliformes. Os parâmetros restantes exigidos por lei são realizados em laboratórios na cidade de Feira de Santana. A Figura 208 mostra os equipamentos presentes no laboratório da estação elevatória visitada, sendo: A: Fotocolorímetro; B: Turbidímetro; C: Estufa para análise de presença ausência de coliformes e D: Reagente para análise de presença ausência de coliformes

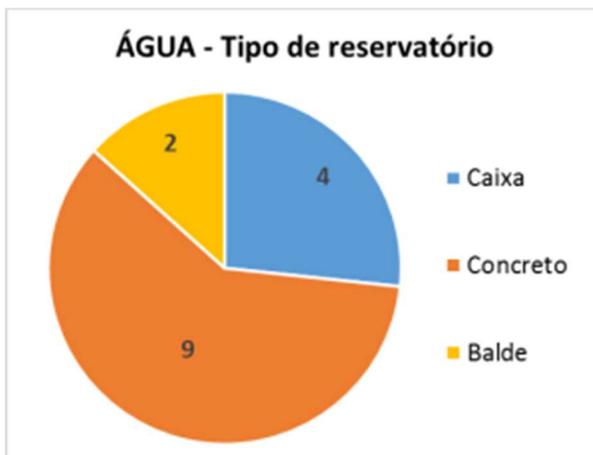
Figura 210 – Distribuição dos tipos de reservatório identificados em Nova Esperança

Em geral, o armazenamento da água é feito em cisternas de concreto e caixas d'água de PVC. Observou-se também a existência de reservatórios de amianto, porém os moradores disseram que a água armazenada neles não é utilizada para consumo humano. As caixas de amianto foram doadas pela prefeitura (através de verba liberada pelo governo estadual), juntamente com os banheiros e as fossas absorventes, em muitas residências, há aproximadamente 20 anos, para residências que ainda não possuíam sistemas de abastecimento de água e de esgotamento sanitário. A Figura 210 mostra um gráfico com os tipos de reservatórios identificados nas casas visitadas, nos quais as caixas d'água são geralmente de polietileno ou de fibrocimento e os baldes são metálicos ou de polietileno.

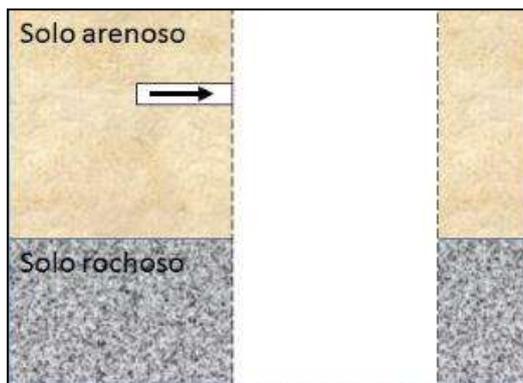
Figura 212 – Esquema da fossa absorvente convencional

vez sobre a forma de construção e, em algumas vezes, foram utilizados desenhos, para auxiliar no entendimento. A Figura 212 apresenta um esquema da tecnologia.

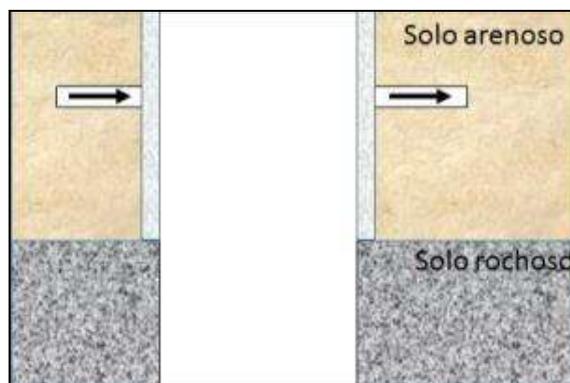
É uma fossa totalmente vedada, com revestimento em concreto. Ressalta-se que há dois tipos de solo na região estudada: na parte superior, o solo é arenoso e, na parte inferior (a menos de 4 metros de profundidade), há a presença de rocha. Dessa forma, a tubulação de saída do efluente sempre se localiza na parte arenosa e, quando atinge determinada altura, infiltra no solo. Apesar da fossa ser vedada, esta foi denominada absorvente por tubulação, uma vez que a infiltração dos efluentes se dá pelo seu extravasamento pelos canos (Figura 213).

Figura 213 – Esquema da fossa absorvente por tubulação

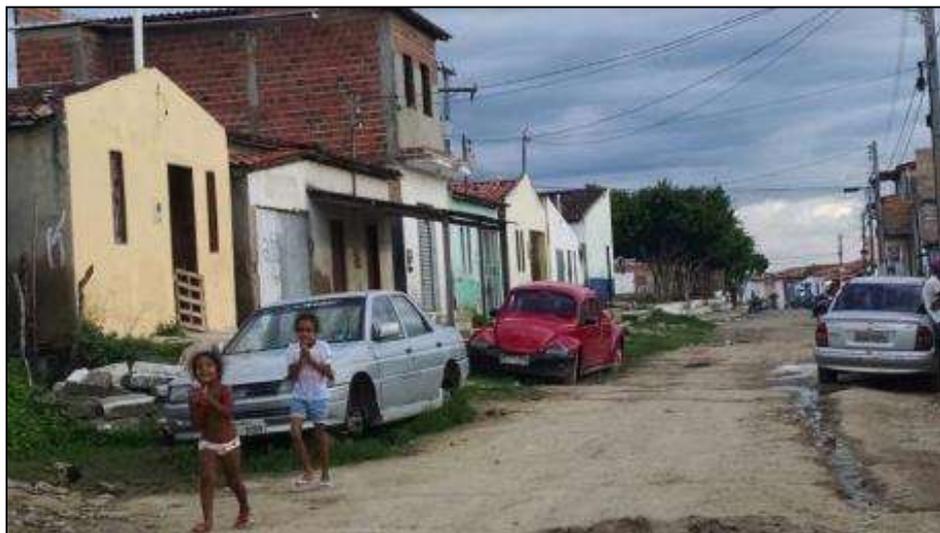
Figura 216– Rua sem sistema de drenagem e esgotamento sanitário

que crianças brincam nessas áreas, em contato direto com o esgoto. Um morador comentou que a rua principal da comunidade fica intransitável no período chuvoso, por conta do transbordamento das fossas (Figura 216).

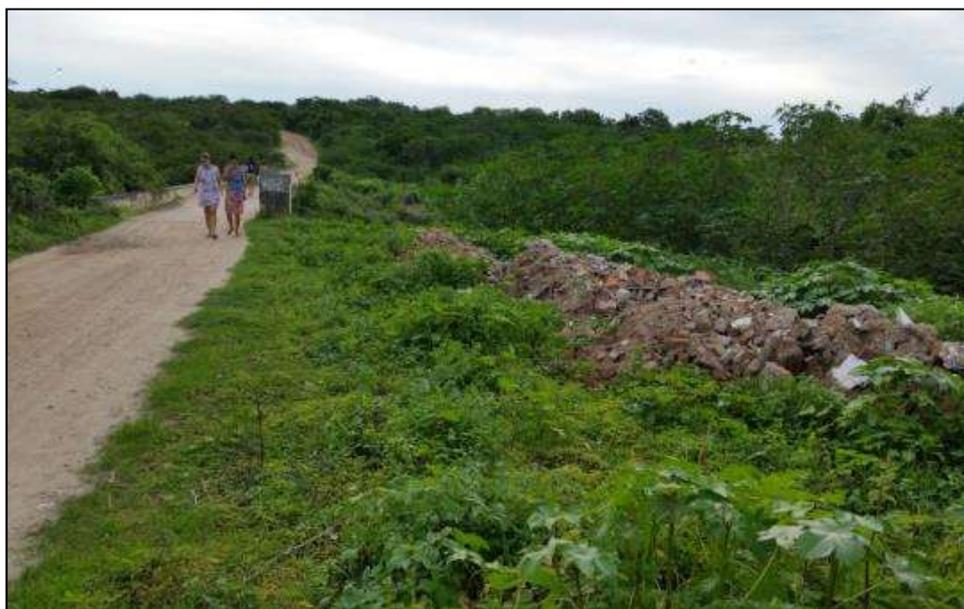
Figura 219 – Depósito de lixo nas proximidades do Rio Tocós

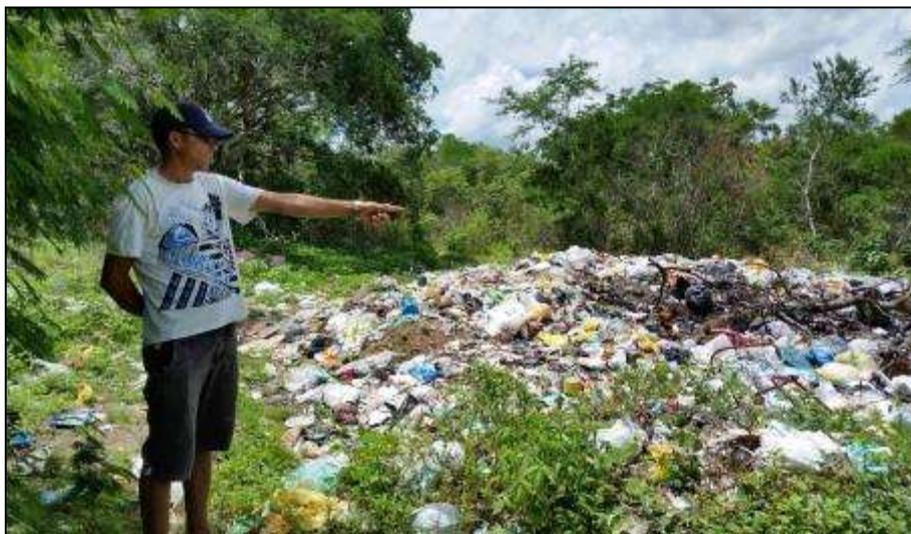
Figura 221 – Depósito de lixo

Há três anos, um morador cedeu uma parte do seu terreno para que a comunidade utilizasse como um lixão a céu aberto (Figura 221) e, em troca do espaço cedido, recebe pela prefeitura de Ichu o valor

simbólico de R\$ 150,00 por mês. Tudo o que é descartado pela comunidade é encaminhado para o lixão e, quando há um acúmulo excessivo, o lixo é queimado para que seu volume diminua.

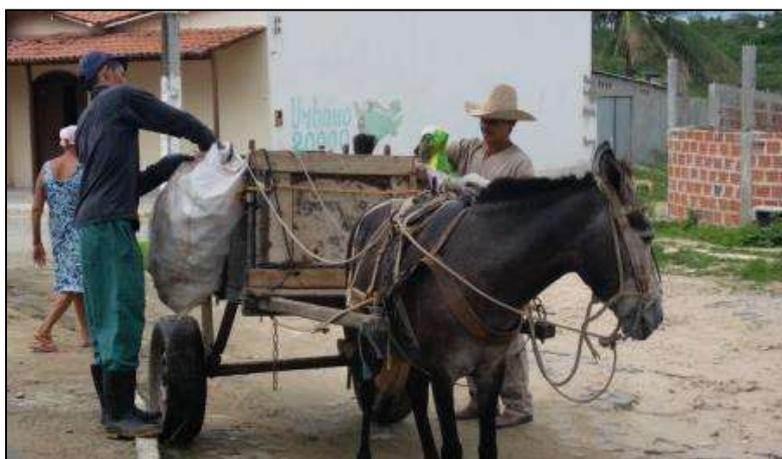
Figura 223 – Coleta de lixo

O serviço de coleta é realizado com uma carroça, e os funcionários utilizam luvas e botas como proteção individual (Figura 223). Acontece, geralmente, às quartas e aos sábados. No entanto, os dois funcionários não conseguem cobrir toda a extensão da comunidade, o que gera reclamação por

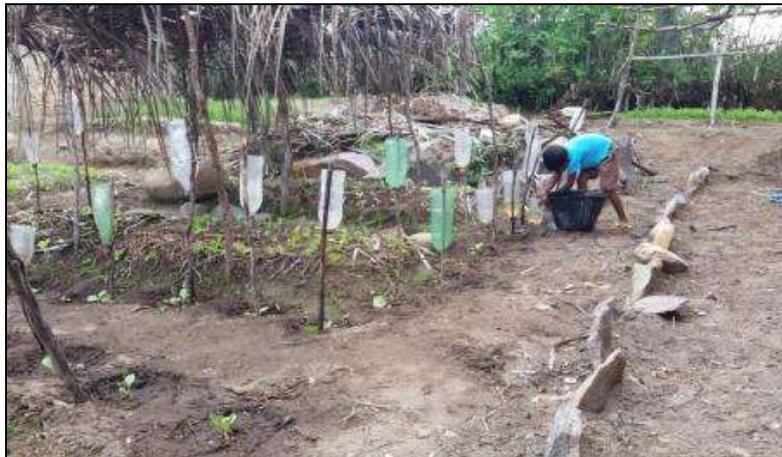
Figura 225 – Garrafas PET reutilizadas para irrigação da horta

Alguns moradores reaproveitam alguns materiais, como garrafas PET na irrigação de hortas (Figura 225), e para a compostagem (Figura 226) e, ainda, a reciclagem.

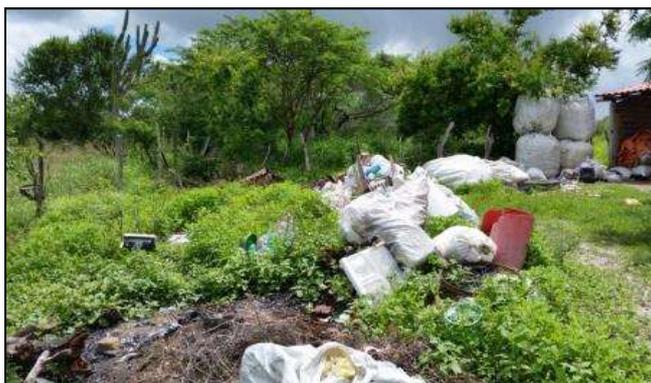
Figura 227– Material para reciclagem disposto no quintal da casa

Na comunidade, há outro morador que faz a coleta de materiais para reciclagem, que não foi encontrado no local. A separação é feita em grandes sacos, no próprio quintal, como mostra Figura 227. Há certa apreensão, por parte dos vizinhos em relação ao acúmulo de água no local onde são depositados os resíduos para reciclagem, que pode facilitar a proliferação do mosquito *Aedes Aegypti* e, conseqüentemente, suscitar surtos de doenças como Dengue, Zika e Chikungunya.

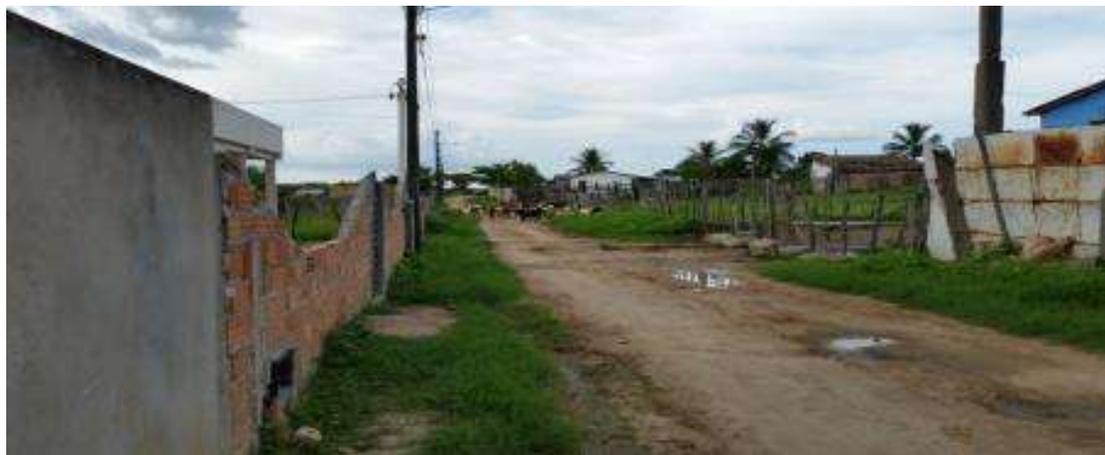
Figura 230– Poças na Rua Aroeira, mesmo com a ausência de chuva

Mesmo com a chuva escassa, os moradores reclamam bastante da inexistência de sistema de drenagem na comunidade. As ruas não possuem calçamento (excetuando os trechos próximos à Praça Nossa Senhora Aparecida), ou estruturas que evitem o surgimento de poças nas vias (Figura 230). Segundo as entrevistas e observações, em dias de chuva, a Rua Aroeira, a principal rua de acesso à comunidade, fica intransitável, impedindo ou dificultando a passagem de veículos e pessoas.

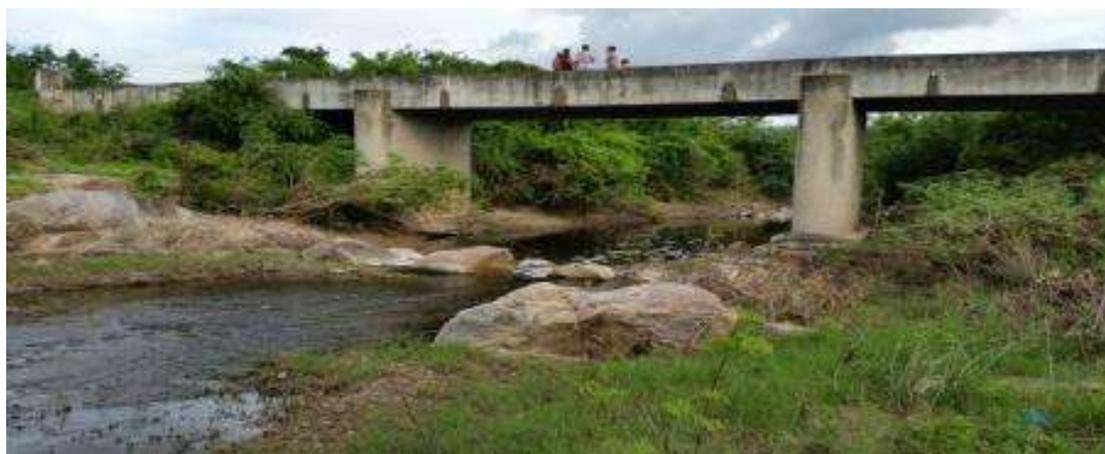
Figura 231 – Imagem da ponte e do rio Toc s

Devido à inexistência de estruturas de drenagem pluvial, toda chuva que ocorre na região carrega sedimentos e resíduos lançados nas vias para dentro do corpo do rio Tocós. Um morador relata que há dez anos, após uma chuva forte, ocorreu uma enchente e o rio passou sobre a ponte (Figura 231), impedindo a passagem. Não há registros de outra inundaç o desse porte e nem relatos que envolvam acidentes ou mortes devido a esse transbordamento.

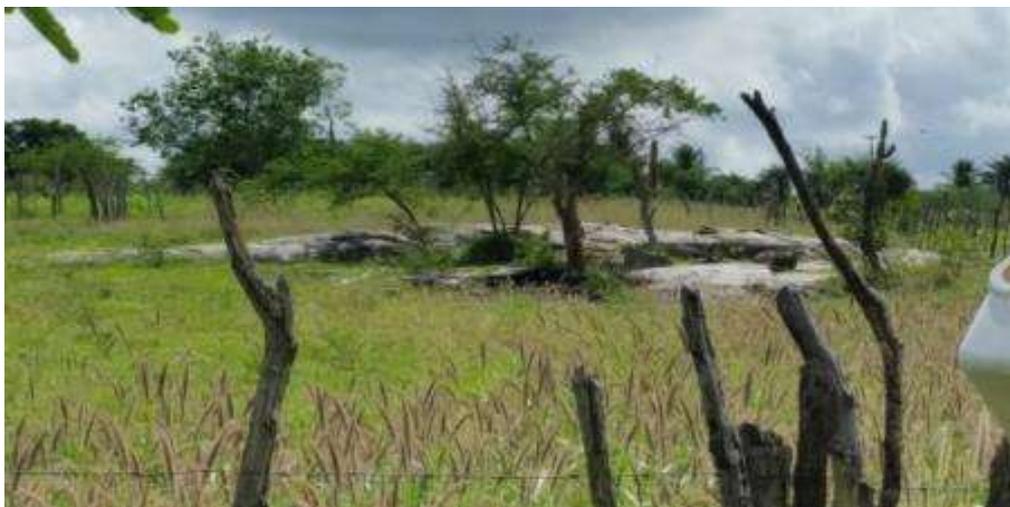
Figura 232 – Afloramento de rochas

Apesar do perfil de inclinação do terreno da comunidade de Nova Esperança (retratado no tópico 2.4 - Relevo), não há registros de incidentes envolvendo o deslizamento de terra, o que muito se deve ao tipo de solo que compõe a região; pequena camada arenosa, seguida de rocha, cujo afloramento é possível observar em alguns pontos (Figura 232).

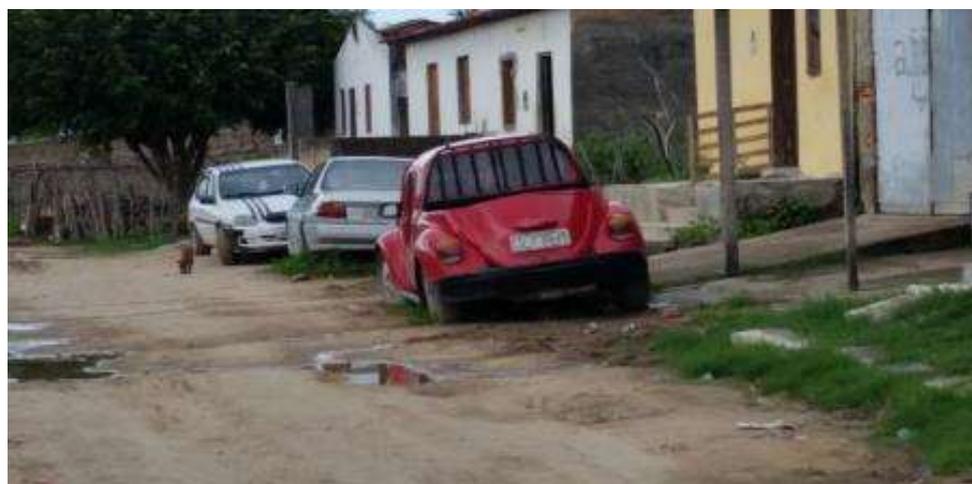
Figura 233 – Pontos de acúmulo de água e esgoto na rua

É possível observar pontos onde há acúmulo de água nas ruas e, conseqüentemente mau cheiro e presença de mosquitos (Figura 233), devido, possivelmente, à falta de estruturas de drenagem nas vias e o tipo de solo, combinado com o esgoto despejado nas vias.

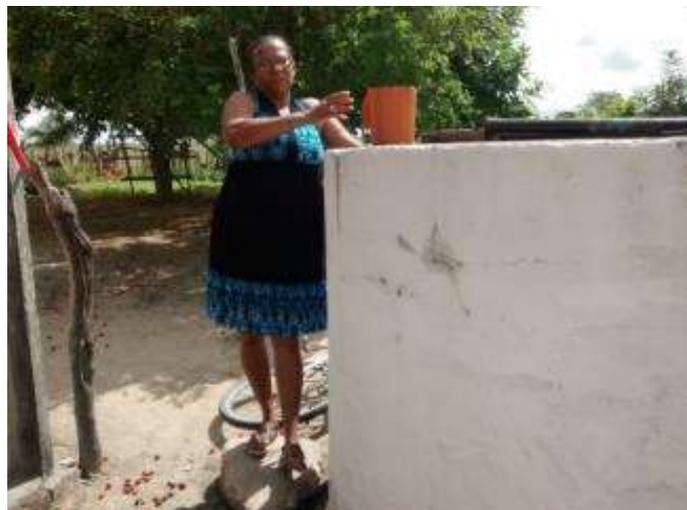
Figura 238– Moradora coletando água da sua cisterna

A coleta e o transporte da água, mesmo nas residências que possuem cisternas ou caixas d'água para armazenamento, fica a cargo das mulheres, sendo realizada com o auxílio de um balde ou de um caneco. Tal recipiente geralmente fica exposto ao tempo, do lado do tanque de armazenamento. Pode-se inferir que a exposição desses recipientes ao tempo, e sua posterior imersão no tanque de

armazenamento, pode ser considerado arriscado. Na maioria das vezes, as mãos da pessoa que coleta a água entram em contato com a água armazenada. Na Figura 238, uma moradora demonstra como coleta a água da cisterna para usar na sua casa.
